Meandry i problematyka badań wentylacji z 1937 roku na przykładzie schronu Godula 14

Łukasz Drzensła

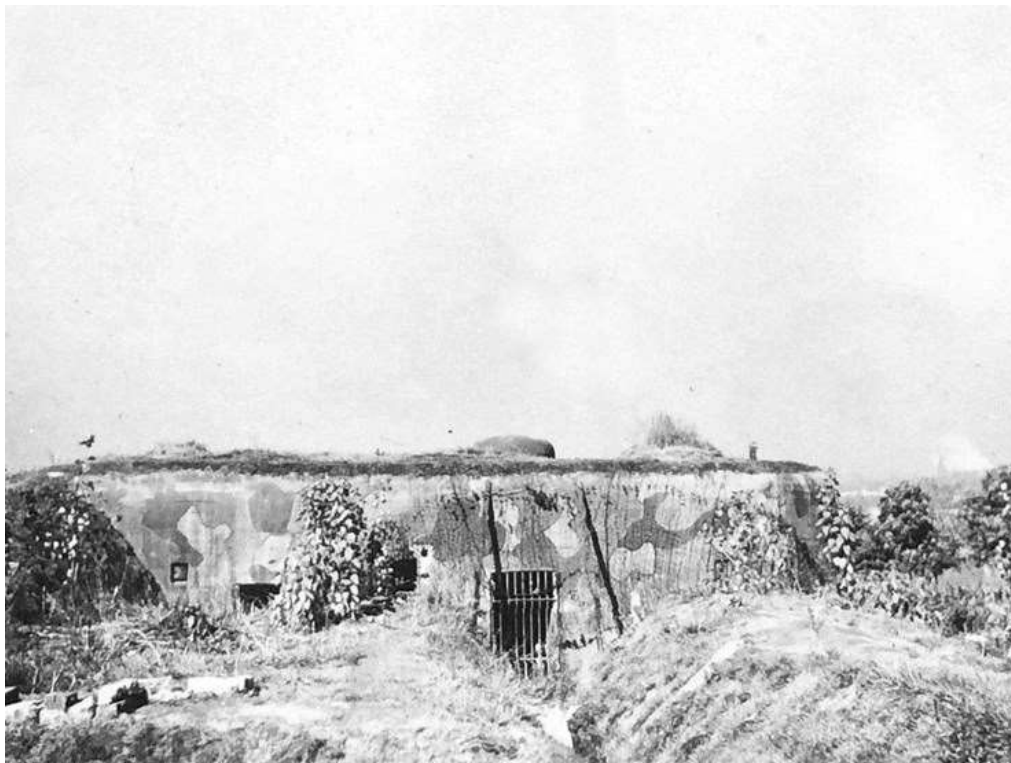
Fot. 01. Fotografia dokumentalna schronu od strony zapola. Widoczna pierwotna forma otoczenia dzieła, w tym dojście rowem. Uwagę zwracają także detale: oryginalne farbomaskowanie, brak osłony czerpni powietrza, imitacja kopuły pancernej na stropie obok "prawdziwej" kopuły, spory fragment sieci maskującej, a także komin.

przed podmuchem – czerpnia powinna posiadać pancierz. W schronie nr 14 nie zdążono go osadzić przed wybuchem wojny. Poczyniono jednak przygotowania: wokół czerpni wykonano rozkucie o wymiarach 85 x 80 x 3 cm oraz osiem otworów; cztery w narożnikach (ok. 10 x 10 x 10 cm) oraz cztery w połowach długości boków. Po wojnie Ludowe Wojsko Polskie wykorzystało te ostatnie i prawdopodobnie zamontowało pancierz. Trzy z czterech otworów w narożnikach zaślepiono.

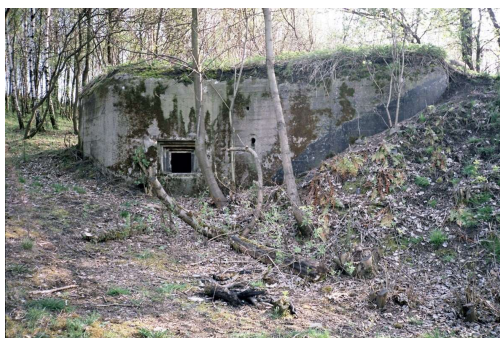
Fot. 02. Ściana boczna schronu ze strzelnicą ścienną ckm. Po prawej od strzelnicy ślad po wyprowadzeniu komina. Stan na początku obecnego stulecia. Fot. Jarosław Ptaszkowski.

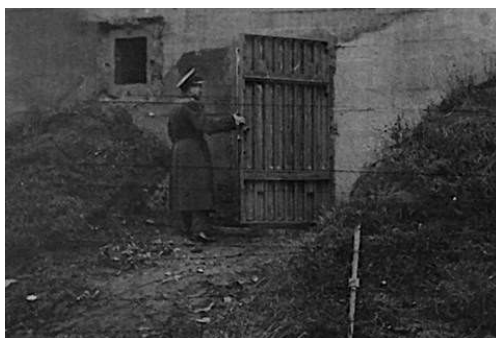
Fot. 03. Fragment fotografii wykonanej przez LWP w ramach inwentaryzacji. Wokół czerpni widoczne cztery kotwy oraz zalepione otwory widoczne jeszcze na Fot. 01. Zwraca uwagę nowe farbomaskowanie, zupełnie odmienne od oryginalnego oraz nowy płot kolczasty ze zdobycznym, niemieckim słupkiem, a także drzwi kratowe ze wstawioną blachą lub płytą. Stan w 1956 r. Fot. LWP/CAW

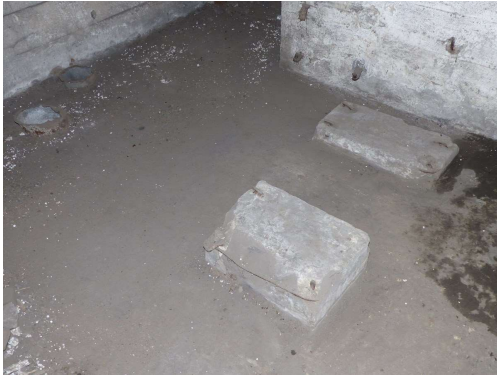
Fot. 04. Maszynownia. W centrum kadru widoczne żelbetowe podstawy silnika Diesla oraz wentylatora ręcznego. W lewej części kadru widoczna rura doprowadzająca napowietrzająca. Stan na luty 2021.

Aby rzetelnie przeanalizować wentylację schronu, należy zacząć od maszynowni, czyli pomieszczenia, w którym znajdował się silnik, prądnica, a także, przede wszystkim, wentylatory i filtry. Jeszcze w 1936 r. w części obiektów znajdowały się osobne pomieszczenia dla zespołu wentylacyjnego, rozdzielone od maszynowni.⁵ Gros maszynowni schronów budowanych na Górnym Śląsku w 1937 r. miało wymiary 3 x 3 m.⁶ Nie inaczej jest w przypadku omawianego obiektu. Zwracającymi uwagę elementami w tej izbie są dwa cokoły, o wymiarach 52 x 35 x 20 cm (dla silnika) oraz 64 x 32 x 10 cm (dla wentylatora ręcznego). W ich bliskim sąsiedztwie znajdują się ślady po dwóch urządzeniach mocowanych do podłogi przy pomocy czterech śrub o rozstawie: 45 x 12 cm (dla wentylatora mechanicznego) oraz 14 x 14 cm (dla prądnicy). W pobliżu podstawy

silnika, na ścianie, znajduje się ślad po mocowaniu zbiornika paliwa. Badania terenowe wykazały, że rozstaw śrub i ślady na podstawach silników w schronach nr 14, 15, 16, 40 wskazują na zastosowanie silnika Diesla Blackstone DB3 4 ½ KM.⁷ Należy także wspomnieć, że w maszynowni prawdopodobnie znajdował się także kolektor zbiorczo-rozdzielczy (w dokumentach nazywany przewodem rozdzielczym), który mógł być wyposażony w nagrzewnicę (bnk).⁸

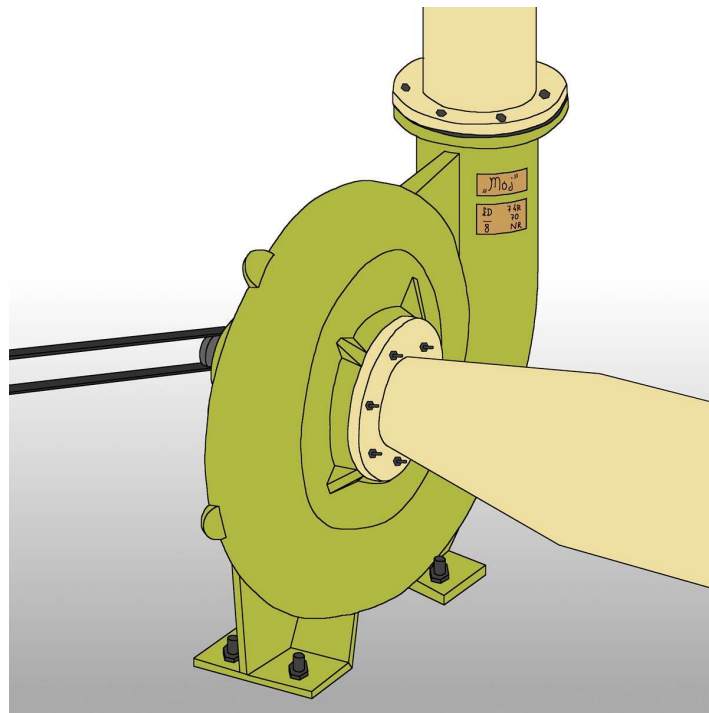
Rys. 01. Wentylator mechaniczny. Próba rekonstrukcji. Należy zwrócić uwagę, że przewód doprowadzający (wchodzący do wentylatora z boku) ma większą średnicę i dopiero tuż przed samym urządzeniem zawęża się przy pomocy stożka. Przewody ssące miały zawsze większą średnicę, niż rozprowadzające. Rys. Łukasz Drzensła.

Za tłoczenie powietrza odpowiedzialny był wentylator główny o napędzie mechanicznym. Napędzał go silnik Diesla przy pomocy paska klinowego. Mocowany był bezpośrednio do podłogi w sąsiedztwie podstawy silnika, przy pomocy czterech śrub o rozstawie 45 x 12 cm. W niewykończonych obiektach nie ma żadnych ich śladów, ponieważ nie przewidywano na nie otworów technologicznych i montowano je w otworach wywiercanych dopiero podczas wykańczania schronu. Badania terenowe wykazały, że wentylator był identyczny, jak stosowany w obiektach budowanych w 1939 r. (możliwe, że takie same stosowano już od 1936 r. w schronach Odcinka "Sarny", jednak wymagane są dalsze badania, by potwierdzić, bądź obalić tę hipotezę). Średnica przewodu (rury) doprowadzającego wynosi 240 mm, co sugeruje zastosowanie wentylatora o przepustowości 1800 m³/h.⁹ Jedynym znanym producentem tego typu wentylatorów była Fabryka maszyn oraz odlewnia żelaza i metali inż Gustawa Różyckiego, znana również jako Moj. Niewykluczone, że podobnie jak w przypadku schronów Odcinków "Nowogród", czy "Wizna", w omawianym obiekcie wykorzystano produkt tej firmy.

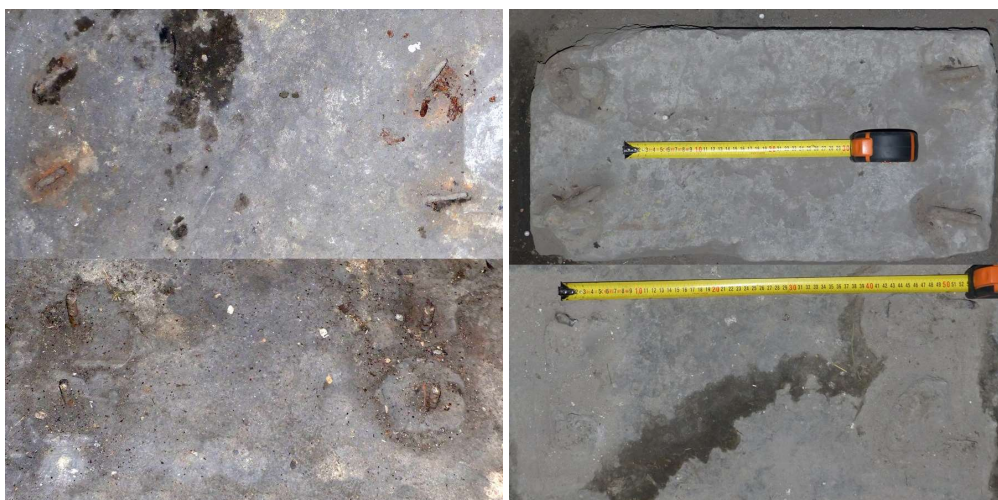
Fot. 06. Porównanie mocowań wentylatorów mechanicznych w schronie Goduła 14 (na górze) oraz Fot. 07. Porównanie mocowań wentylatorów ręcznych w schronie Goduła 14 (na górze) - na betonowej Nowogród 8 (na dole).

W przypadku awarii wentylatora głównego lub silnika można było tłoczyć powietrze przy pomocy wentylatora zapasowego, o napędzie ręcznym. Ten znajdował się na żelbetowej podstawie o wymiarach 64 x 32 x 10 cm. W jej narożach znajdują się cztery szpilki o średnicy ok 1,3 cm. W omawianym obiekcie ich rozstaw wynosi ok. 18 x 51 cm (osadzono je także w schronach nr 15, 16, 16a, w nich rozstaw jest zgodny w granicach niepewności pomiarowej). Łatwo zauważyć, że wskazuje to na zastosowanie takiego samego wentylatora, jak w schronach z 1936 r, nieposiadających na wyposażeniu silnika.¹⁰ Niemieccy oficerowie w Denkschrift... zwrócili uwagę, że we wspomnianych starszych obiektach, korba do napędu ręcznego znajdowała się zbyt nisko nad podłogą.¹¹ Podniesienie wentylatora o 10 cm (wysokość podstawy żelbetowej) mogła poprawić komfort obsługi.

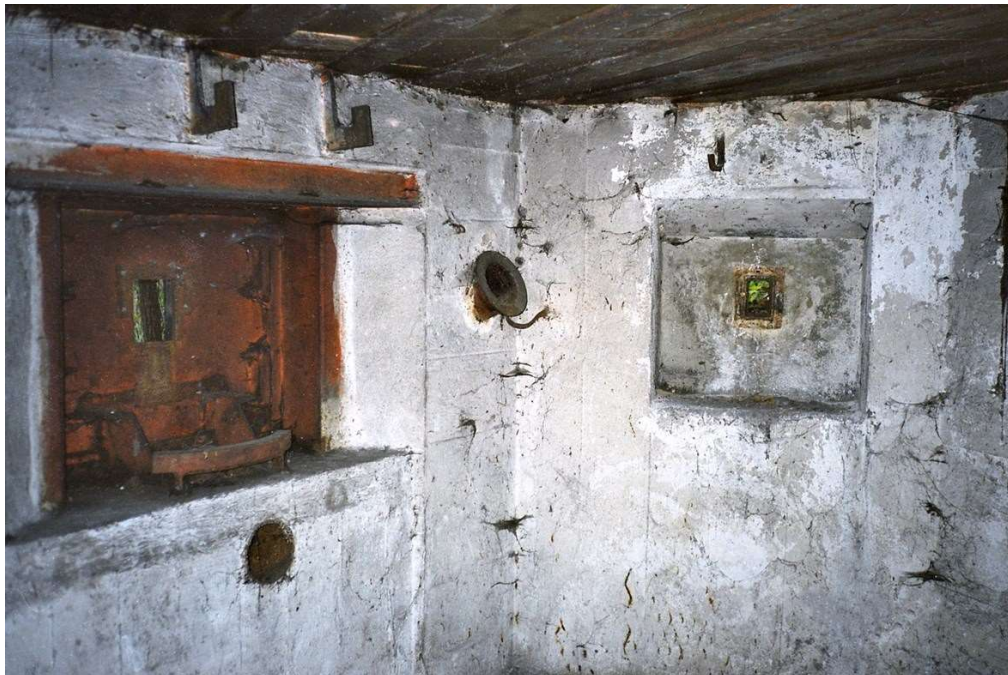
Fot. 08. Strzelnica ścienna ckm oraz strzelnica rkm w izbie bojowej. W lewej ścianie widoczne dwie rury, jedna z kołnierzem, druga bez, o spornym przeznaczeniu, które ponieważ nie były "zatkane", stanowiły wywiewy. W centrum kadru, obok kołnierza rury oraz nad wnęką strzelnicy rkm widoczne zaczepy przewodów odprowadzania gazów prochowych z ckm. Uwagę zwraca oryginalna, pomarańczowa farba miniowa, na pancerzu i elementach konstrukcyjnych strzelnicy, którą zabezpieczano wszystkie elementy stalowe, a także niestaranne bielenie ścian. Stan w 1998 r. Fot. Jarosław Ptaszkowski.

Wywiewy z kolei znajdowały się jedynie w ustępie oraz izbie bojowej. W izbie bojowej jeden pełnił rolę przewodu wyrzutu gazów prochowych z broni maszynowej. Przeznaczenie dwóch rur znajdujących się w pobliżu strzelnicy ckm pozostaje sporne, jednak, ponieważ nie były zatkane, pełniły również rolę wywiewów (celowo bądź nie). Z kolei rura poprowadzona z maszynowni, przez ścianę tylną, na zewnątrz schronu, pełniła rolę wydechu silnika wysokoprężnego, zatem musiała być hermetyczna. Nie mogła więc pełnić roli wywiewu. Pozostałe "wywiewy" to jedynie niegazoszczelne elementy, tj strzelnice kopuły oraz dwudzielne drzwi pancerne.

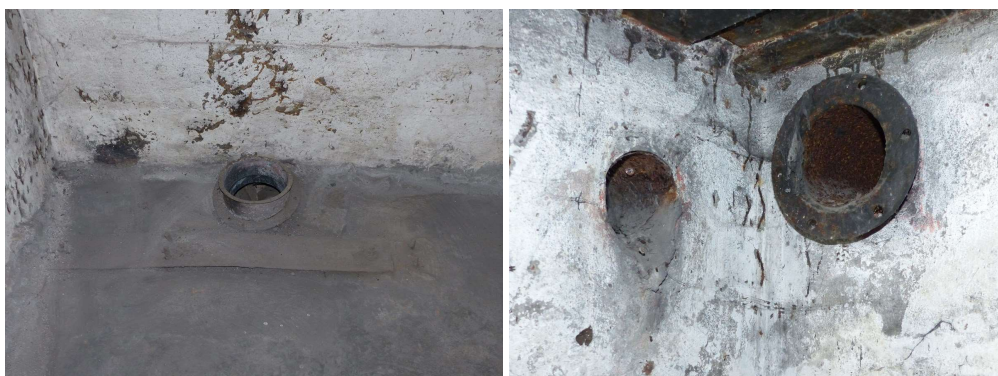
Fot. 09. Wyprowadzenie rury napowietrzającej z kanału podłogowego w izbie bojowej. Przed nią znajdują się śruby montażowe podstawy wentylatora wyrzutu gazów prochowych. Wykonano tu rozwiązanie zastępcze, montując dwie z czterech śrub przy pomocy paska z blachy, ponieważ wywiercenie otworów dla śrub w nowo wylanym betonie wypełniającym kanał okazało się problematyczne.

Fot. 10. Przewód kominowy oraz rura napowietrzająca (z kołnierzem) przeprowadzonej pod stropem z izby bojowej do izby dowódcy. Przewód napowietrzający przechodził dalej do kopuły pancerniej. Zwraca uwagę ślad na betonie pod odchodzącej w dół rurze komina.

Jako przewody rozprowadzające powietrze wykorzystano ocynkowane rury stalowe o średnicach 150 oraz 190 mm. Większość rur ułożono pod sufitem, jednak przewód doprowadzający (o średnicy 240 mm), z czerpni do maszynowni oraz przewód (o średnicy 190 mm) ze świeżym powietrzem dla prawego skrzydła schronu i kopuły pancerniej poprowadzono kanałem podłogowym o zmiennej szerokości (40-45 cm). Kanał zabetonowano, co wskazuje na wyższy stopień wykończenia obiektu, niż większość schronów z 1937 r. tzw. Obszaru Warownego "Śląsk".

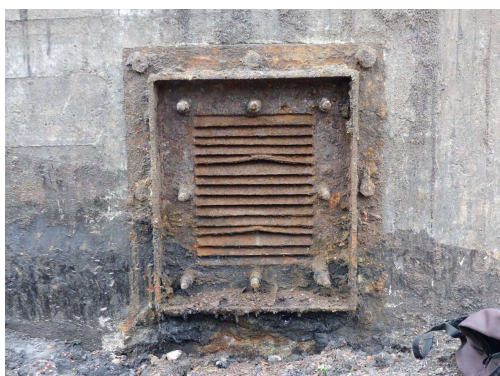
Fot. 11. Pancierz czerpni powietrza w schronie Goduła 13.

W kwietniu 2021 r. w ramach przygotowań do rewitalizacji sąsiedniego schronu nr 13 odkopano pancierz czerpni powietrza. Dyskusje przeprowadzone w grupach "Fortyfikacje Nowożytnie" oraz "Hauba - Chłód stali i betonu" na popularnym portalu społecznościowym doprowadziły do ustalenia, że jest to element przedwojenny, prawdopodobnie osadzony wtórnie, w 1939 r. w ramach prac wykończeniowych. Mimo, że osiągnięto konsensus, co do pochodzenia osłony, wciąż jest kilka nieścisłości. Pancierz czerpni wykonano z blachy grubości ok. 1 cm. Ma kształt płyty z ramką osłaniającą wlot powietrza. Wlot osłonięty jest poprzecznie zorientowanymi lamelami szerokości ok 2 cm. Tego typu konstrukcja nie pojawia się w żadnym innym polskim schronie. Dookoła żaluzji z lamelami znajduje się osiem śrub dystansowych, do których przymocowana była dodatkowa stalowa płyta, która nie zachowała się. Docelowo takie pancierze (lub różne ich wersje) prawdopodobnie miały być instalowane do osłony czerpni we wszystkich schronach wybudowanych w 1937 r. W przypadku schronu nr 14, mimo takiej samej szerokości kanału jak w schronie nr 13, występują rozbieżności w rozmiarze pancierza i niszy do jego osadzenia (zostawiono spory zapas). Trzeba mieć jednak na uwadze, że w trakcie montażu pancierza mogły zostać prosto skorygowane.

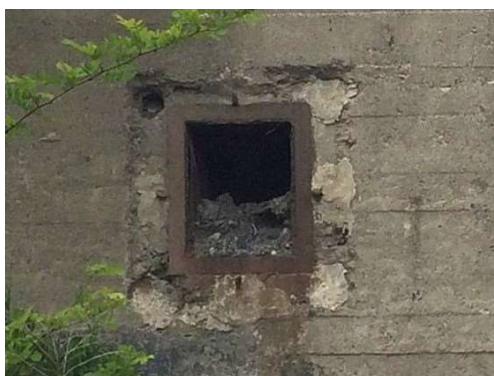
Fot. 12. Czerpnia powietrza w schronie Goduła 14. Widoczne cztery kotwy oraz zaplombowane otwory montażowe.

Czerpnia jest elementem rozpoczynającym przewód doprowadzający powietrze do maszynowni. Ma konstrukcję zbliżoną do stalowej skrzyni w kształcie wyprostowanej litery Z. U wejścia ma w świetle 40 x 49 cm, a następnie zwęża się, by w początku kanału podłogowego znowu się rozszerzyć. W miejscu przejścia w kanał podłogowy znajdował się otwór rewizyjny (czasem z niego wtórnie rezygnowano) oraz początek przewodu doprowadzającego. W czerpni umieszczano wstępny filtr przeciwkurzowy. Czerpnia znajduje się w ścianie tylnej obiektu, 1,5 m od wyjścia awaryjnego stanowiącego pomocniczą strzelnicę broni maszynowej. Prawdopodobnie była to jednak wystarczająca odległość, by nie zassała wydobywających się podczas ewentualnego ostrzału gazów prochowych. Kolejną istotną kwestią było zabezpieczenie czerpni przed wrzuceniem do niej jakichkolwiek przedmiotów bądź też
