FORTYFIKATOR

Zarzucone i zastępcze rozwiązania konstrukcyjne w schronach z 1937 roku na przykładzie obiektu Godula 16a

Łukasz Drzensła

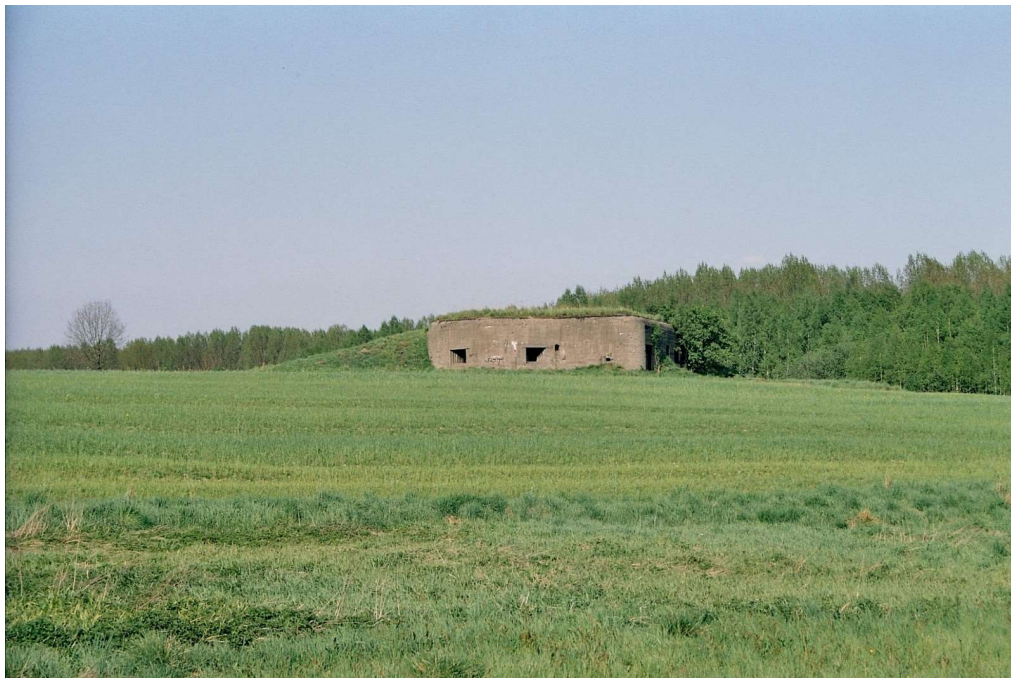
Fot. 01. Schron Godula 16a od strony bocznej. Widoczny rozległy nasyp czołowy. Stan pod koniec lat 90. Fot. Jarosław Ptaszkowski.

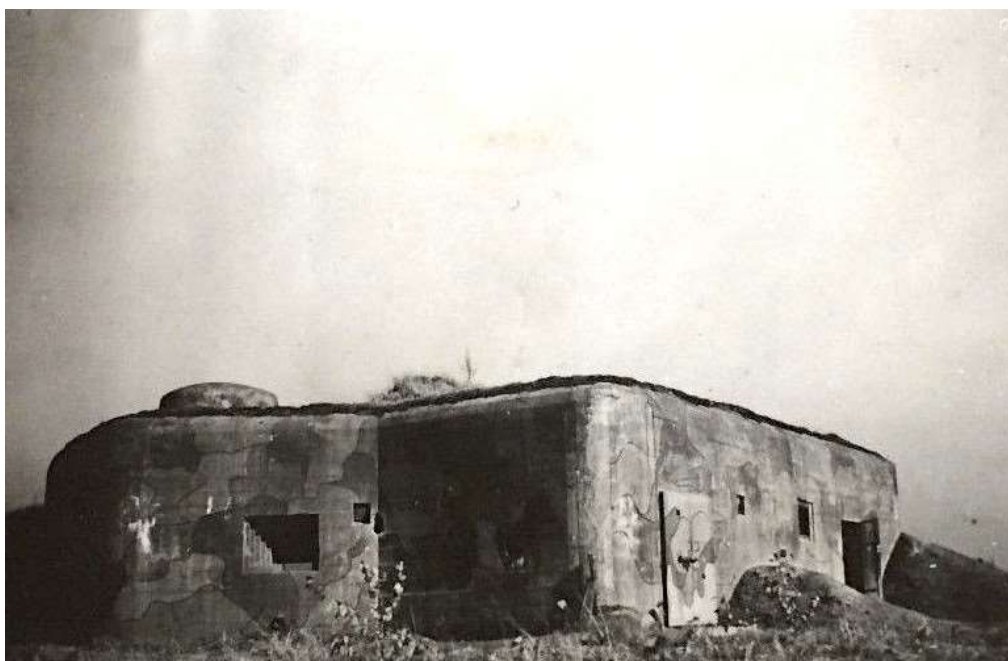
Fot. 02. Schron od strony zapola. Na stropie widoczna kopuła pozorna. Elewacja obiektu pokryta jest malowaniem maskującym. Fot. dokumentalna.

Obiekt uzbrojony był w 3 ckm, 1-2 rkm oraz armatę ppanc. 37 mm, aczkolwiek jedynie „garażowaną” w schronie. Wszystkie ciężkie karabiny maszynowe miały prowadzić ogień ze strzelnic ściennych. Schron nie posiadał kopuły pancerniej, jednak dla zmylenia przeciwnika zamontowano na jego stropie kopułę pozorną, mającą imitować „prawdziwą”. Kopuła miała wymiary zbliżone do kopuły bojowej, jednakże wykonano ją z betonu, a nie ze stali. Ten element podkreśla pomocniczy charakter schronu nr 16a.

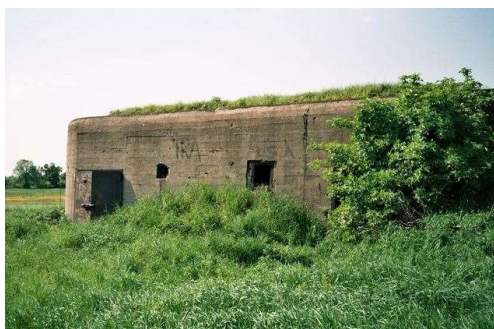
Fot. 04. Schron od zapola, w lewej części kadru widoczne drzwi pancerne do garażu armaty ppanc. Stan pod koniec lat 90. Fot. Jarosław Ptaszkowski.

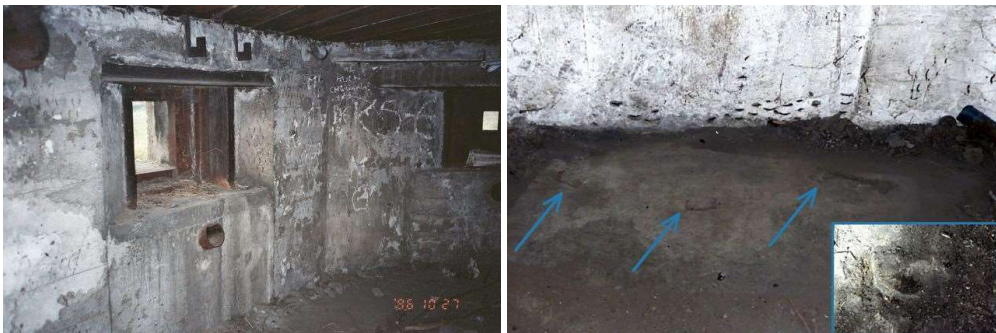
Fot. 05. Duża izba bojowa. Stan w 1996 r. Fot. Jarosław Ptaszkowski.

Fot. 06. Ceowniki pod strzelnicą w schronie nr 14. W prawym dolnym rogu ceownik ze schronu nr 16a.

Dwa z trzech ckm będących na uzbrojeniu obiektu znajdowały się w jednej, dużej izbie bojowej w lewym skrzydle budowli. Miały prowadzić ogień ze standardowych strzelnic ściennych dla ckm za pancerzem typu 37 tzw. pgaz. Pancerz miał formę stalowej skrzyni wypełnionej betonem i montowano go w specjalnym „gnieździe” umożliwiającym łatwą wymianę pancerzy z wnętrza schronu. Strzelnicom ckm towarzyszą także trzy wbetonowane w podłogę ceowniki tworzące zarys łuku. Dostępne źródła wskazują, że zostały obcięte tuż przy podłodze jeszcze przed wojną. Prawdopodobnie nie

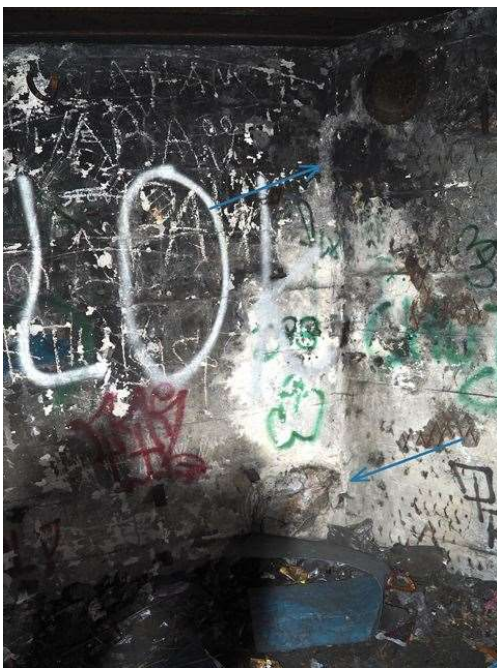
Fot. 07. Róg izby bojowej, w którym stał piec. Strzałki wskazują czerpnię pieca i komin. Rozkucia te zostały zaślepione po wojnie.

mają one jednak związku z procesem instalacji pancerza. Za to zarys łuku sugeruje przeznaczenie do wsparcia podstawy ckm innego typu, niż zastosowano finalnie. Dodatkowo, należy zaznaczyć że w 1939 r. sprowadzano zarówno pancerze jak i podstawy ckm z Odcinka „Sarny” uzupełniając braki w wyposażeniu. Wobec tego być może zrezygnowano z podstaw opartych o ceowniki wbetonowane w podłogę. Kwestia ta pozostaje jednak w sferze hipotez i domysłów. Schron nr 16a również posiada takie ceowniki pod strzelnicami. Oprócz strzelnic ckm w izbie umieszczono osprzęt potrzebny do prowadzenia ognia: wentylator wyrzucający gazy prochowe i zbiornik wody chłodzącej. W rogu izby wtórnie osadzono piec, dla którego wykonano rozkucia pod czerpnię powietrza oraz komin. Do wybuchu wojny nie zdążono jednak zamontować rury kominowej, ani osłony czerpni, a po jej zakończeniu rozkucia te zabetonowano. Pierwotnie planowano prawdopodobnie ogrzewanie poprzez wentylację.

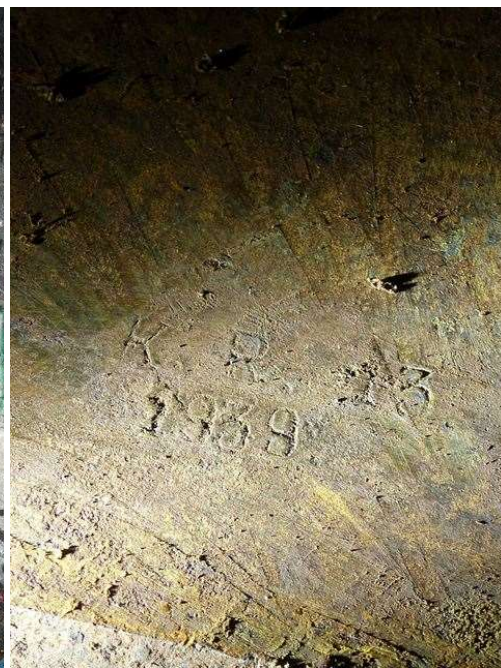
Fot. 08. Sygnatura pancerza sprowadzonego w 1939 r. z Odcinka "Sarny". Oznaczająca Kierownictwo Robót nr 13, które zajmowało się budową fortyfikacji Polesia. Fot. Łukasz Drzensła.

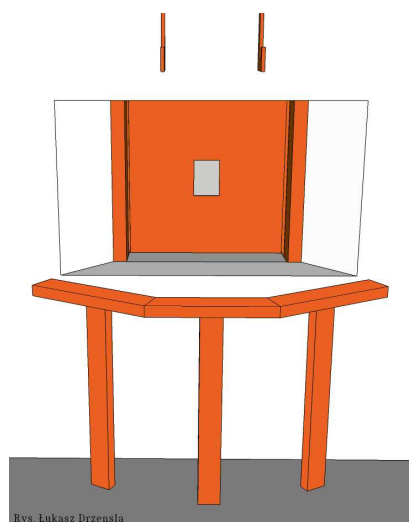
Rys. 03. Próba wizualizacji wspornika pod podstawę ckm, o konstrukcji opartej o trzy ceowniki wbetonowane w podłogę.

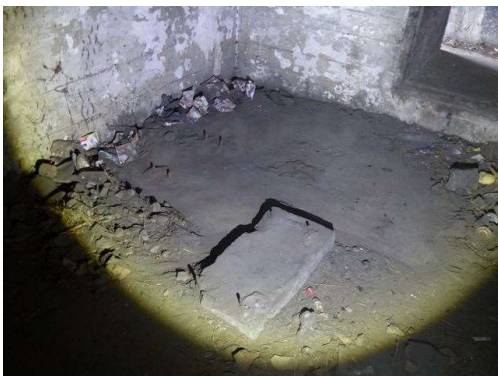
Fot. 09. Maszynownia schronu nr 16a. W centrum kadru podstawa awaryjnego wentylatora o napędzie ręcznym. Zwracają uwagę szpilki w narożnikach. Nieco wyżej ślad po podstawie silnika. Po lewej cztery szpilki, do których mocowano wentylator główny o napędzie mechanicznym. Stan w 2020 r. Fot. Łukasz Drzensła.

Ostatnim pomieszczeniem w schronie była maszynownia. Znajdował się tam silnik Diesla, wentylatory oraz filtry przeciwchemiczne. W przeciwieństwie do znacznej większości schronów tzw. Obszaru Warownego „Śląsk” wybetonowanych w sezonie 1937, urządzenia w maszynowni zostały zamontowane do wybuchu wojny. Dziś namacalnym śladem po wyposażeniu jest żelbetowa podstawa awaryjnego wentylatora ręcznego, znajdująca się niemalże pośrodku maszynowni. Ślady obecności pozostałych urządzeń są bardziej subtelne i nieprzemyślana ingerencja mogłaby nieodwracalnie je uszkodzić. W bliskim sąsiedztwie wentylatora ręcznego znajdował się wentylator główny o napędzie mechanicznym, o którego obecności świadczą wbetonowane w podłogę szpilki montażowe. Żelbetowy blok podstawy silnika został zniszczony, prawdopodobnie już po wojnie. W miejscu, gdzie się znajdowała jest wyróżniająca się na tle reszty podłogi zszorstkowanie. W czterech narożnikach po

podstawie można dostrzec zarysy otworów technologicznych do osadzania szpilek montażowych silnika. Poprzez analogię do destruktywów w maszynowniach wysadzonych schronów Odcinka „Nowogród” oraz położenie wentylatora mechanicznego można stwierdzić, że silnik na podstawie zdążono zamontować przed wybuchem wojny. Lokalizację silnika potwierdza także mocowanie po zbiorniku paliwa umieszczone nad wyłazem. Zatem teorię, że ze względu na położenie wyłazu zdecydowano się przenieść silnik i z tego powodu rozkuto podstawę, należy uznać za nieprawdziwą. Mimo znacznego stopnia ukończenia dzieła, tj. zainstalowania silnika i wentylatorów, nie zamontowano prądnicy, choć planowano w schronie elektryczność.

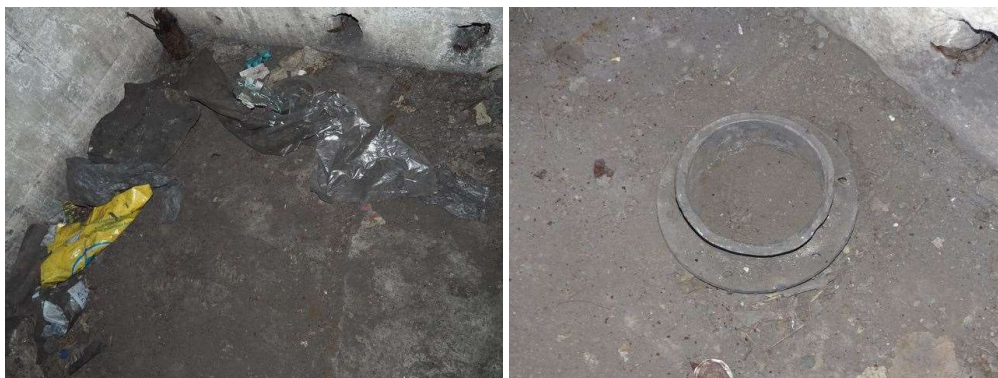
Fot. 11. Kanał podłogowy w izbie załogi. Przy ścianie widoczne kanały podłogowego w izbie załogi. stalowy profil.

W podłogowych kanałach wentylacyjnych schronu nr 16a

zabetonowano rury, co było silnie powiązane z zamontowaniem wentylatorów. Zagadnienie wentylacji w schronach etapu budowlanego 1937 zostało po raz pierwszy szerzej opisane przez autora w opracowaniu pt. Meandry i problematyka badań wentylacji z 1937 roku na przykładzie schronu Godula 14, jednakże to opracowanie było dalekie od wyczerpania tematu. Istotną do uzupełnienia opracowania tego zagadnienia wskazówkę, że zabetonowanie rur jest rzeczywiście działaniem wtórnym, jednakże pierwotnie nieplanowanym, podsunął autorowi Jerzy Sadowski. Tę teorię potwierdza przykład schronu nr 16a. Kanały podłogowe posiadają wzmocnienia ze stalowych profili, które sugerują planowane zakrywanie przy pomocy płyt lub klap. Wciąż widoczne jest to w niektórych schronach nieukończonych (np. Szyb Artura 42a) oraz izbie załogi schronu nr 16a. Być może planowano jedynie częściowe ich betonowanie oraz otwory rewizyjne. Kwestia ta pozostaje jednak w sferze domysłów i konieczne jest kontynuowanie badań. Na zmiany w projekcie wentylacji wskazuje także fakt usunięcia w izbie załogi dwóch półek i ławki, które kolidowałyby z rurą wyprowadzoną z kanału podłogowego.

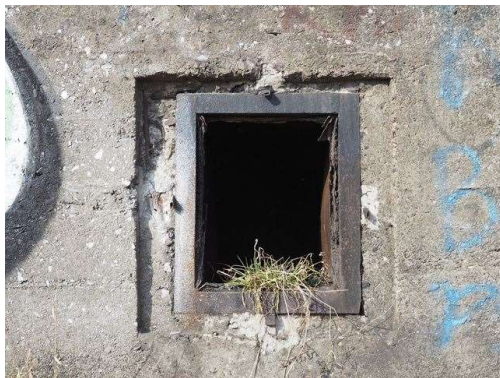
Fot. 13. Czerpnia w ścianie tylnej schronu.

Schron posiada dwie czerpnie powietrza, jedną na elewacji ściany tylnej oraz w przedsionku za drzwiami kratowymi. W żadnej z nich nie zdążono jednak wykonać rozkuć, które miały na celu dostosowanie czerpni do osadzenia panczerza. Jedyny osadzony na Górnym Śląsku, a równocześnie jedyny zachowany, pancierz czerpni powietrza znajduje się w schronie nr 13 i został odkryty w kwietniu 2021 r. Od czasu przeprowadzenia dyskusji, które doprowadziły do ustalenia okresu, z jakiego pancierz pochodzi, w ramach grup "Fortyfikacje Nowożytnie" oraz "Hauba - Chłód stali i betonu" na popularnym portalu społecznościowym pojawiły się nowe informacje oraz wątpliwości, jednakże nie dotyczące już okresu, a miejsca pochodzenia panczerza, a także zamysłu stojącego za jego konstrukcją. Choć pancierz zamontowano jedynie jeden, jednak w schronach nr 14, 15, 16 i 19 poczyniono kroki, aby również takie panczerze osadzić. Wskazują na to wykonane wokół wlotu czerpni rozkucia w czterech narożnikach oraz wzdłuż krawędzi osłony wlotu.

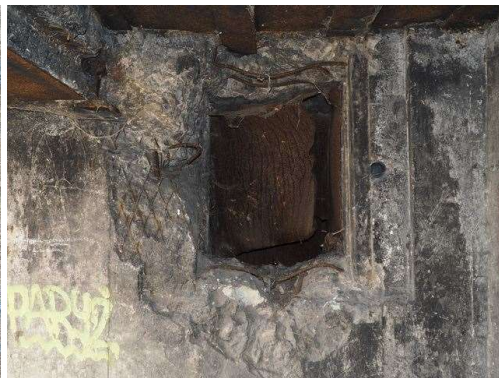
Fot. 14. Czerpnia w przedsionku obiektu.

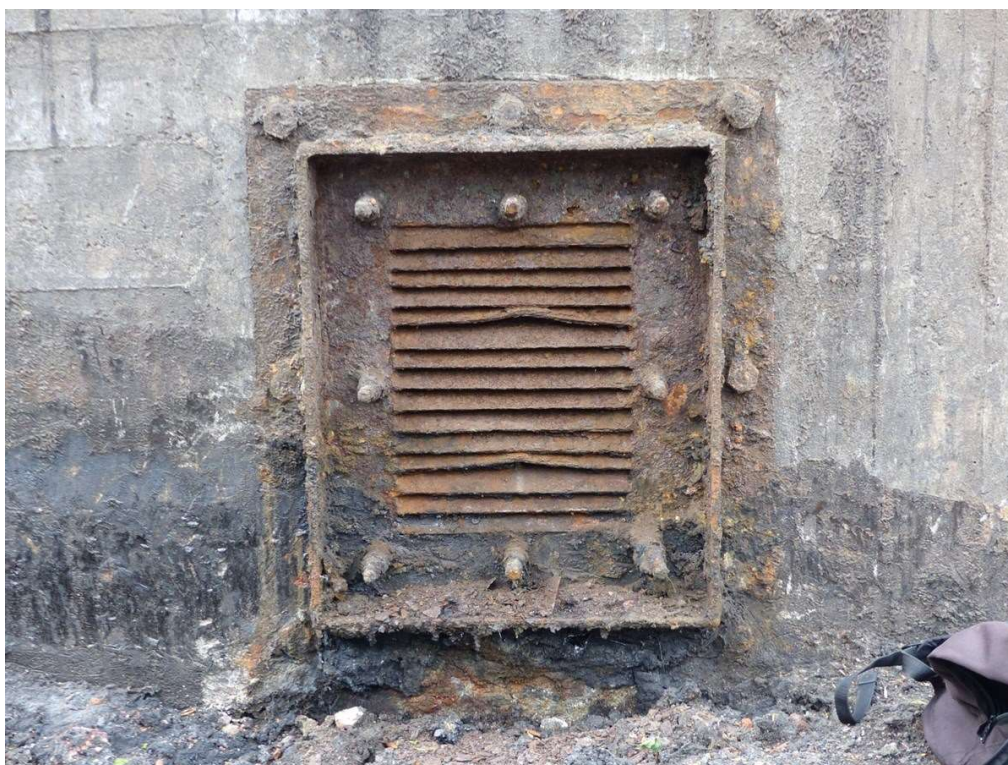
Fot. 15. Pancierz czerpni powietrza w schronie nr 13.

Jednakże fakt wykonania rozkuć w schronach w rejonie Goduli wskazuje na zmianę zamiarów budowniczych. „Nowy” pancierz miał być montowany do ośmiu, a nie czterech śrub, co wskazuje na mocniejszą konstrukcję. Wiadomo także, że instalowano je tuż przed wybuchem wojny, co sugeruje działanie improwizowane. W licznych przypadkach brakujące wyposażenie sprowadzano z fortyfikacji Odcinka „Sarny” na Polesiu. Nasuwa to przypuszczenie, że pancierz czerpni ze schronu nr 13 również stamtąd pochodzi. W schronach Czudel 25 „Żółkiewski” i Kamienne 5 „Obuch” układ śrub wokół wlotu czerpni zdaje się być zbliżony do mocowania pancierza ze schronu nr 13. Mimo podobieństwa koncepcji istnieje wiele różnic między czerpniami schronów na Górnym Śląsku i na Polesiu. Przykładowo, na Polesiu prowadzono kanał czerpni głęboko w ścianie, a nie na równi z jej licem, przez co od wewnątrz schronu nie jest widoczne wzmocnienie wlotu. Co za tym idzie, nie występują tam wnęki na filtry przeciwkurzowe oraz otwory rewizyjne w miejscu łączenia kanału czerpni z kanałem podłogowym. Przykłady schronów nr 13 i 15 wskazują, że na Górnym Śląsku rezygnowano z otworów rewizyjnych – betonowano je bądź też prowadzono przezeń rury. Wskazuje to, że być może zrezygnowano ze wszystkich pierwotnie planowanych przez Kierownictwo Robót nr 23 usprawnień czerpni powietrza na rzecz rozwiązań zastosowanych przez Kierownictwo Robót nr 13 na Polesiu. Jest to jednak jedynie hipoteza, wymagająca dalszych badań koniecznych, szczególnie na Odcinku „Sarny”, do pełniejszego poznania i zrozumienia zagadnienia czerpni powietrza. Być może pozwoli to wyjaśnić cel zastosowania kłapy gaszącej znajdującej się po stronie pancierza od wewnątrz czerpni.
