# FORTYFIKATOR

## Zarzucone i zastępcze rozwiązania konstrukcyjne w schronach z 1937 roku na przykładzie obiektu Godula 16a

Łukasz Drzensła

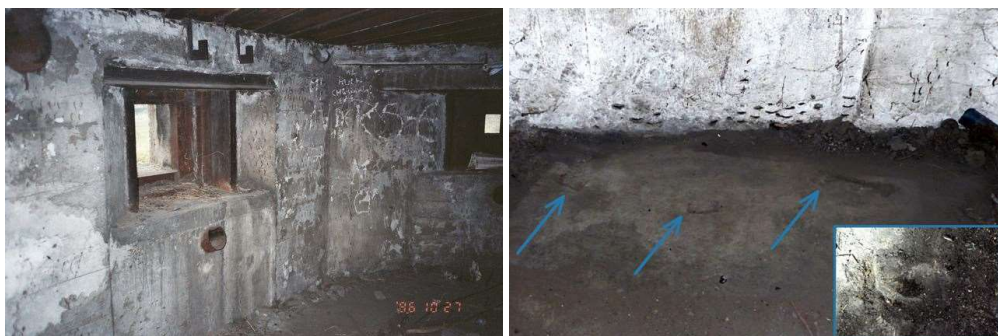
Fot. 05. Duża izba bojowa. Stan w 1996 r. Fot. Jarosław Ptaszkowski.

Fot. 06. Ceowniki pod strzelnicą w schronie nr 14. W prawym dolnym rogu ceownik ze schronu nr 16a.

Dwa z trzech ckm będących na uzbrojeniu obiektu znajdowały się w jednej, dużej izbie bojowej w lewym skrzydle budowli. Miały prowadzić ogień ze standardowych strzelnic ściennych dla ckm za pancerzem typu 37 tzw. pgaz. Pancerz miał formę stalowej skrzyni wypełnionej betonem i montowano go w specjalnym „gnieździe” umożliwiającym łatwą wymianę pancerzy z wnętrza schronu. Strzelnicom ckm towarzyszą także trzy wbetonowane w podłogę ceowniki tworzące zarys łuku. Dostępne źródła wskazują, że zostały obcięte tuż przy podłodze jeszcze przed wojną. Prawdopodobnie nie

mają one jednak związku z procesem instalacji pancerza. Za to zarys łuku sugeruje przeznaczenie do wsparcia podstawy ckm innego typu, niż zastosowano finalnie. Dodatkowo, należy zaznaczyć że w 1939 r. sprowadzano zarówno pancerze jak i podstawy ckm z Odcinka „Sarny” uzupełniając braki w wyposażeniu. Wobec tego być może zrezygnowano z podstaw opartych o ceowniki wbetonowane w podłogę. Kwestia ta pozostaje jednak w sferze hipotez i domysłów. Schron nr 16a również posiada takie ceowniki pod strzelnicami. Oprócz strzelnic ckm w izbie umieszczono osprzęt potrzebny do prowadzenia ognia: wentylator wyrzucający gazy prochowe i zbiornik wody chłodzącej. W rogu izby wtórnie osadzono piec, dla którego wykonano rozkucia pod czerpnię powietrza oraz komin. Do wybuchu wojny nie zdążono jednak zamontować rury kominowej, ani osłony czerpni, a po jej zakończeniu rozkucia te zabetonowano. Pierwotnie planowano prawdopodobnie ogrzewanie poprzez wentylację.

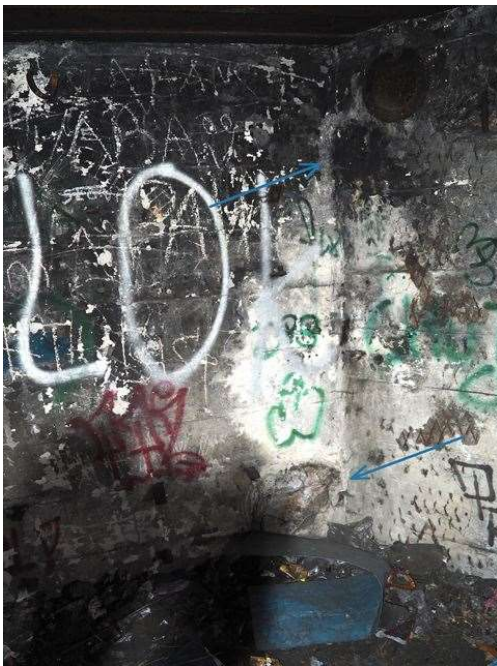
Fot. 07. Róg izby bojowej, w którym stał piec. Strzałki wskazują czerpnię pieca i komin. Rozkucia te zostały zaślepione po wojnie.

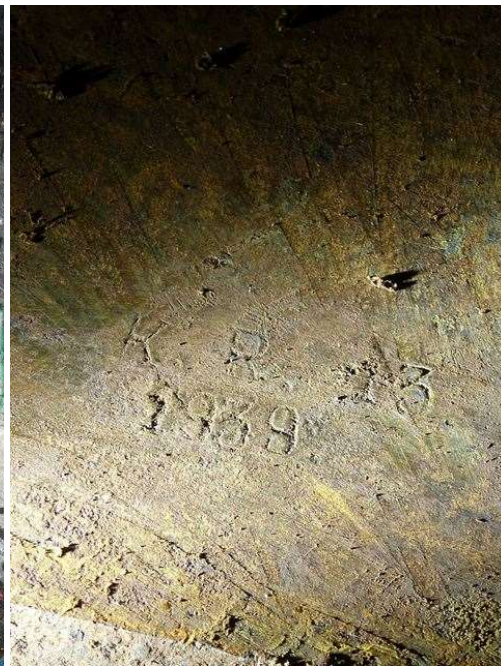
Fot. 08. Sygnatura pancerza sprowadzonego w 1939 r. z Odcinka "Sarny". Oznaczająca Kierownictwo Robót nr 13, które zajmowało się budową fortyfikacji Polesia. Fot. Łukasz Drzensła.

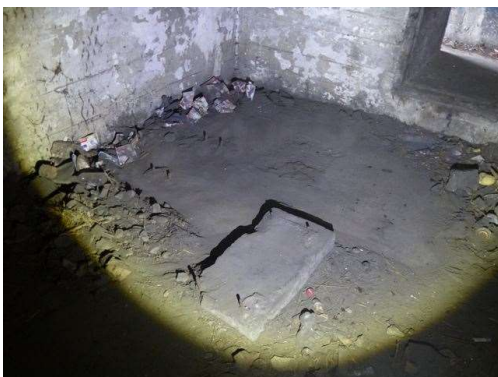
Fot. 09. Maszynownia schronu nr 16a. W centrum kadru podstawa awaryjnego wentylatora o napędzie ręcznym. Zwracają uwagę szpilki w narożnikach. Nieco wyżej ślad po podstawie silnika. Po lewej cztery szpilki, do których mocowano wentylator główny o napędzie mechanicznym. Stan w 2020 r. Fot. Łukasz Drzensła.

Ostatnim pomieszczeniem w schronie była maszynownia. Znajdował się tam silnik Diesla, wentylatory oraz filtry przeciwchemiczne. W przeciwieństwie do znacznej większości schronów tzw. Obszaru Warownego „Śląsk” wybetonowanych w sezonie 1937, urządzenia w maszynowni zostały zamontowane do wybuchu wojny. Dziś namacalnym śladem po wyposażeniu jest żelbetowa podstawa awaryjnego wentylatora ręcznego, znajdująca się niemalże pośrodku maszynowni. Ślady obecności pozostałych urządzeń są bardziej subtelne i nieprzemysłana ingerencja mogłaby nieodwracalnie je uszkodzić. W bliskim sąsiedztwie wentylatora ręcznego znajdował się wentylator główny o napędzie mechanicznym, o którego obecności świadczą wbetonowane w podłogę szpilki montażowe. Żelbetowy blok podstawy silnika został zniszczony, prawdopodobnie już po wojnie. W miejscu, gdzie się znajdowała jest wyróżniające się na tle reszty podłogi zszorstkowanie. W czterech narożnikach po

podstawie można dostrzec zarysy otworów technologicznych do osadzania szpilek montażowych silnika. Poprzez analogię do destruktywów w maszynowniach wysadzonych schronów Odcinka „Nowogród” oraz położenie wentylatora mechanicznego można stwierdzić, że silnik na podstawie zdążono zamontować przed wybuchem wojny. Lokalizację silnika potwierdza także mocowanie po zbiorniku paliwa umieszczone nad wyłączem. Zatem teorię, że ze względu na położenie wyłączu zdecydowano się przenieść silnik i z tego powodu rozkuto podstawę, należy uznać za nieprawdziwą. Mimo znacznego stopnia ukończenia dzieła, tj. zainstalowania silnika i wentylatorów, nie zamontowano prądnicy, choć planowano w schronie elektryczność.

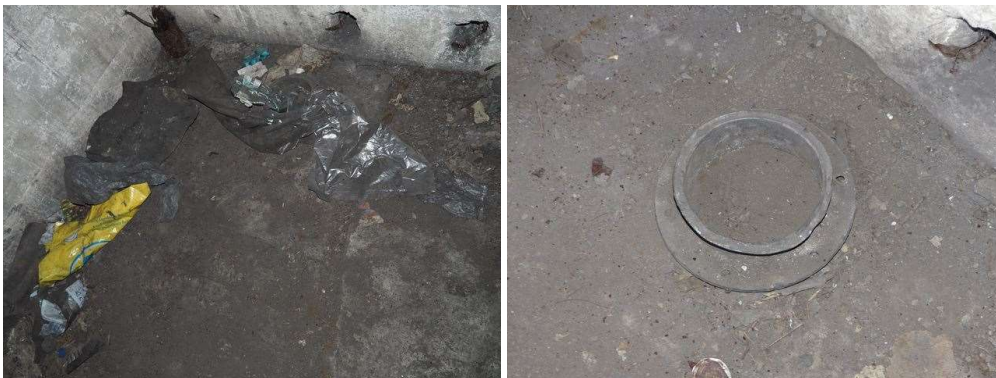
Fot. 11. Kanał podłogowy w izbie załogi. Przy ścianie widoczne stalowy profil.

Fot. 12. Rura wyprowadzona z kanału podłogowego w izbie załogi.

W podłogowych kanałach wentylacyjnych zabetonowano rury, co było silnie powiązane z zamontowaniem wentylatorów. Zagadnienie wentylacji w schronach etapu budowlanego 1937 zostało po raz pierwszy szerzej opisane przez autora w opracowaniu pt. *Meandry i problematyka badań wentylacji z 1937 roku na przykładzie schronu Godula 14*, jednakże to opracowanie było dalekie od wyczerpania tematu. Istotną do uzupełnienia opracowania tego zagadnienia wskazówkę, że zabetonowanie rur jest rzeczywiście działaniem wtórnym, jednakże pierwotnie nieplanowanym, podsunął autorowi Jerzy Sadowski. Tę teorię potwierdza przykład schronu nr 16a. Kanały podłogowe posiadają wzmocnienia ze stalowych profili, które sugerują planowane zakrywanie przy pomocy płyt lub klap. Wciąż widoczne jest to w niektórych schronach nieukończonych (np. Szyb Artura 42a) oraz izbie załogi schronu nr 16a. Być może planowano jedynie częściowe ich betonowanie oraz otwory rewizyjne. Kwestia ta pozostaje jednak w sferze domysłów i konieczne jest kontynuowanie badań. Na zmiany w projekcie wentylacji wskazuje także fakt usunięcia w izbie załogi dwóch pótek i ławki, które

kolidowałyby z rurą wyprowadzoną z kanału podłogowego.

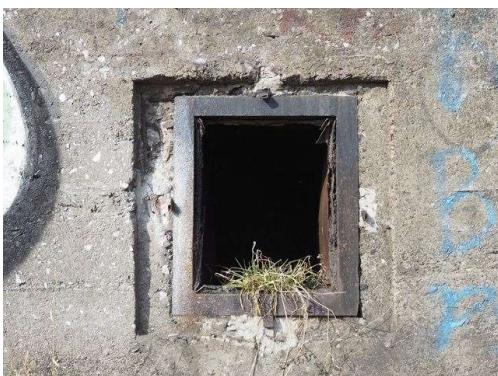
Fot. 13. Czerpnia w ścianie tylnej schronu.

Schron posiada dwie czerpnie powietrza, jedną na elewacji ściany tylnej oraz w przedsionku za drzwiami kratowymi. W żadnej z nich nie zdążono jednak wykonać rozkuć, które miały na celu dostosowanie czerpni do osadzenia pancierza. Jedyny osadzony na Górnym Śląsku, a równocześnie jedyny zachowany, pancierz czerpni powietrza znajduje się w schronie nr 13 i został odkryty w kwietniu 2021 r. Od czasu przeprowadzenia dyskusji, które doprowadziły do ustalenia okresu, z jakiego pancierz pochodzi, w ramach grup "Fortyfikacje Nowożytnie" oraz "Hauba - Chłód stali i betonu" na popularnym portalu społecznościowym pojawiły się nowe informacje oraz wątpliwości, jednakże nie dotyczące już okresu, a miejsca pochodzenia pancierza, a także zamysłu stojącego za jego konstrukcją. Choć pancierz zamontowano jedynie jeden, jednak w schronach nr 14, 15, 16 i 19 poczyniono kroki, aby również takie pancierze osadzić. Wskazują na to wykonane wokół wlotu czerpni rozkucia w czterech narożnikach oraz wzdłuż krawędzi osłony wlotu. W schronie 14 wykonano komplet rozkuć, natomiast w schronach 15, 16 i 19 jedynie część. Żeby dobrze wyjaśnić tę kwestię należy szczegółowo przeanalizować czerpnie schronów tzw. Obszaru Warownego „Śląsk” z etapu budowlanego 1937.

powietrze do układu wentylacji. Występowała w trzech wersjach, uzależnionych od szerokości kanału podłogowego, do którego została wprowadzona: 30 x 50 cm lub 40 x 50 cm lub 50 x 50 cm. Umieszczano ją zwykle na elewacji ściany tylnej schronu lub w przedsionku, na różnych wysokościach, jednakże zazwyczaj wysoko, ok. 170 cm nad progiem drzwi kratowych lub tuż pod stropem (w zależności od lokalizacji). Każdy schron niebędący obiektem „przykoszarowym” (poza nr 17a) posiadał od jednej do trzech czerpni, jednak nie było to związane z zapotrzebowaniem na powietrze. Jak wspomniano wyżej, czerpnia stanowi początek przewodu wentylacyjnego. Dla dodatkowego zabezpieczenia posiada ona stalowe wzmocnienie ścianek kanału. Rozpoczyna się ono na elewacji lub w niewielkim zagłębieniu (ok 3 cm), a kończy w miejscu wprowadzenia czerpni do kanału w podłodze. Co istotne, wzmocnienie wewnątrz schronu jest zrównane ze ścianą, w celu umieszczenia weń filtra przeciwkurzowego. Wykorzystano to także umieszczając w miejscu łączenia kanału podłogowego i czerpni otwór rewizyjny. Jednakże wlot powietrza do samej czerpni pozostawał wciąż nieosłonięty, wobec czego należało zabezpieczyć go przy pomocy pancierza. Można z niewielką szansą popełnienia błędu stwierdzić, że pierwotnie niemalże wszystkie czerpnie miały posiadać pancierze mocowane na czterech śrubach kotwionych pośrodku długości krawędzi wlotu powietrza, tuż obok stalowego wzmocnienia. Wyjątek stanowią niektóre czerpnie umieszczone w przedsionkach, np. w schronie nr 52. W celu osadzenia śrub zazwyczaj wykonywano otwory technologiczne. Wyjątek stanowią schrony dawnego p.o. „Kochłowice”, gdzie zamontowano je już na etapie budowy schronu. Wspomniane cztery otwory technologiczne były często wykorzystywane przez LWP, które w latach powojennych instalowało osłony zrobione z kawałka blachy. W schronie nr 16a podobnie jak w wielu innych obiektach w okolicy osadzono w nich stalowe kołki, do których przymocowano wspomniany wyżej prowizoryczny pancierz z kawałka blachy, aczkolwiek postąpiono tak jedynie z czerpnią znajdującą się w ścianie tylnej.

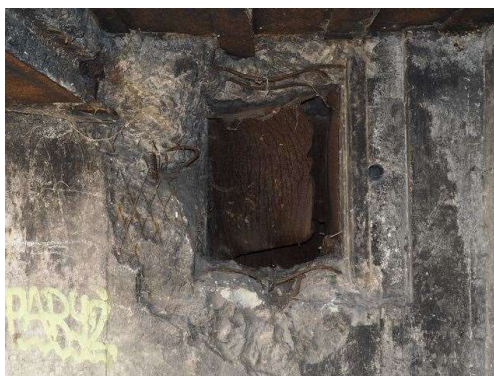
Fot. 14. Czerpnia w przedsionku obiektu.

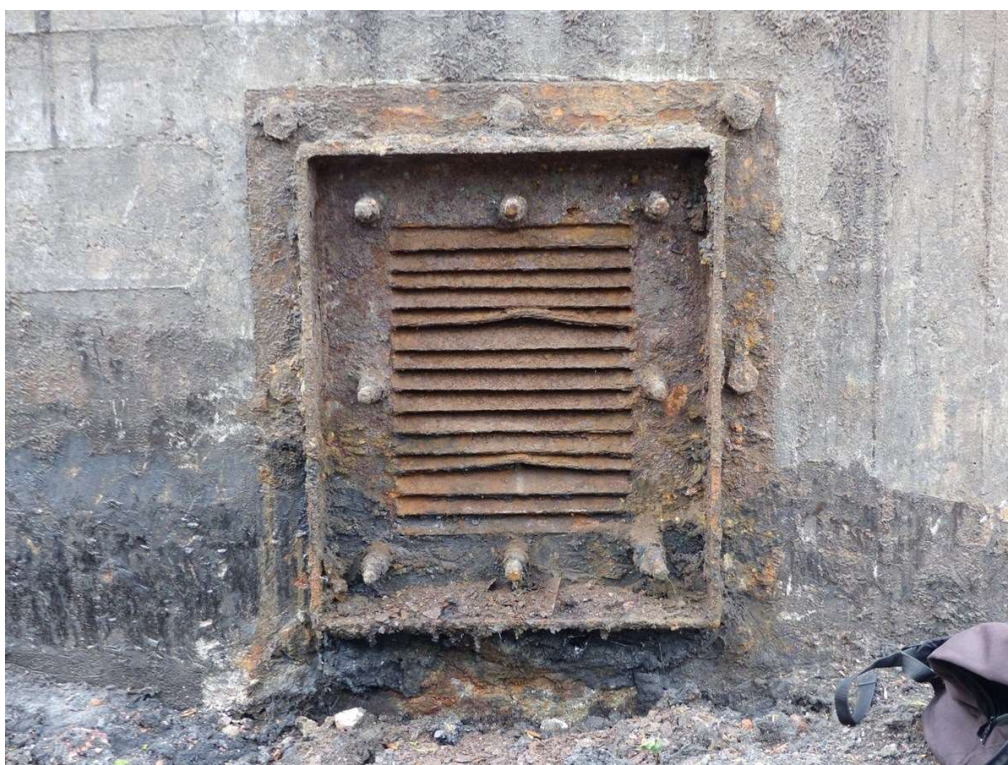
Fot. 15. Pancerz czerpni powietrza w schronie nr 13.

Jednakże fakt wykonania rozkuć w schronach w rejonie Goduli wskazuje na zmianę zamiarów budowniczych. „Nowy” pancierz miał być montowany do ośmiu, a nie czterech śrub, co wskazuje na mocniejszą konstrukcję. Wiadomo także, że instalowano je tuż przed wybuchem wojny, co sugeruje działanie improwizowane. W licznych przypadkach brakujące wyposażenie sprowadzano z fortyfikacji Odcinka „Sarny” na Polesiu. Nasuwa to przypuszczenie, że pancierz czerpni ze schronu nr 13 również stamtąd pochodzi. W schronach Czudel 25 „Żółkiewski” i Kamienne 5 „Obuch” układ śrub wokół wlotu czerpni zdaje się być zbliżony do mocowania pancierza ze schronu nr 13. Mimo podobieństwa koncepcji istnieje wiele różnic między czerpniami schronów na Górnym Śląsku i na Polesiu. Przykładowo, na Polesiu prowadzono kanał czerpni głęboko w ścianie, a nie na równi z jej licem, przez co od wewnątrz schronu nie jest widoczne wzmocnienie wlotu. Co za tym idzie, nie występują tam wnęki na filtry przeciwkurzowe oraz otwory rewizyjne w miejscu łączenia

kanału czerpni z kanałem podłogowym. Przykłady schronów nr 13 i 15 wskazują, że na Górnym Śląsku rezygnowano z otworów rewizyjnych – betonowano je bądź też prowadzono przezeń rury. Wskazuje to, że być może zrezygnowano ze wszystkich pierwotnie planowanych przez Kierownictwo Robót nr 23 usprawnień czerpni powietrza na rzecz rozwiązań zastosowanych przez Kierownictwo Robót nr 13 na Polesiu. Jest to jednak jedynie hipoteza, wymagająca dalszych badań koniecznych, szczególnie na Odcinku „Sarny”, do pełniejszego poznania i zrozumienia zagadnienia czerpni powietrza. Być może pozwoli to wyjaśnić cel zastosowania klapy gaszącej znajdującej się po stronie pancerza od wewnątrz czerpni.
