Rumuńskie fortyfikacje międzywojenne na przykładzie schronów w miejscowości Slobozia

Stanisław Boczewski

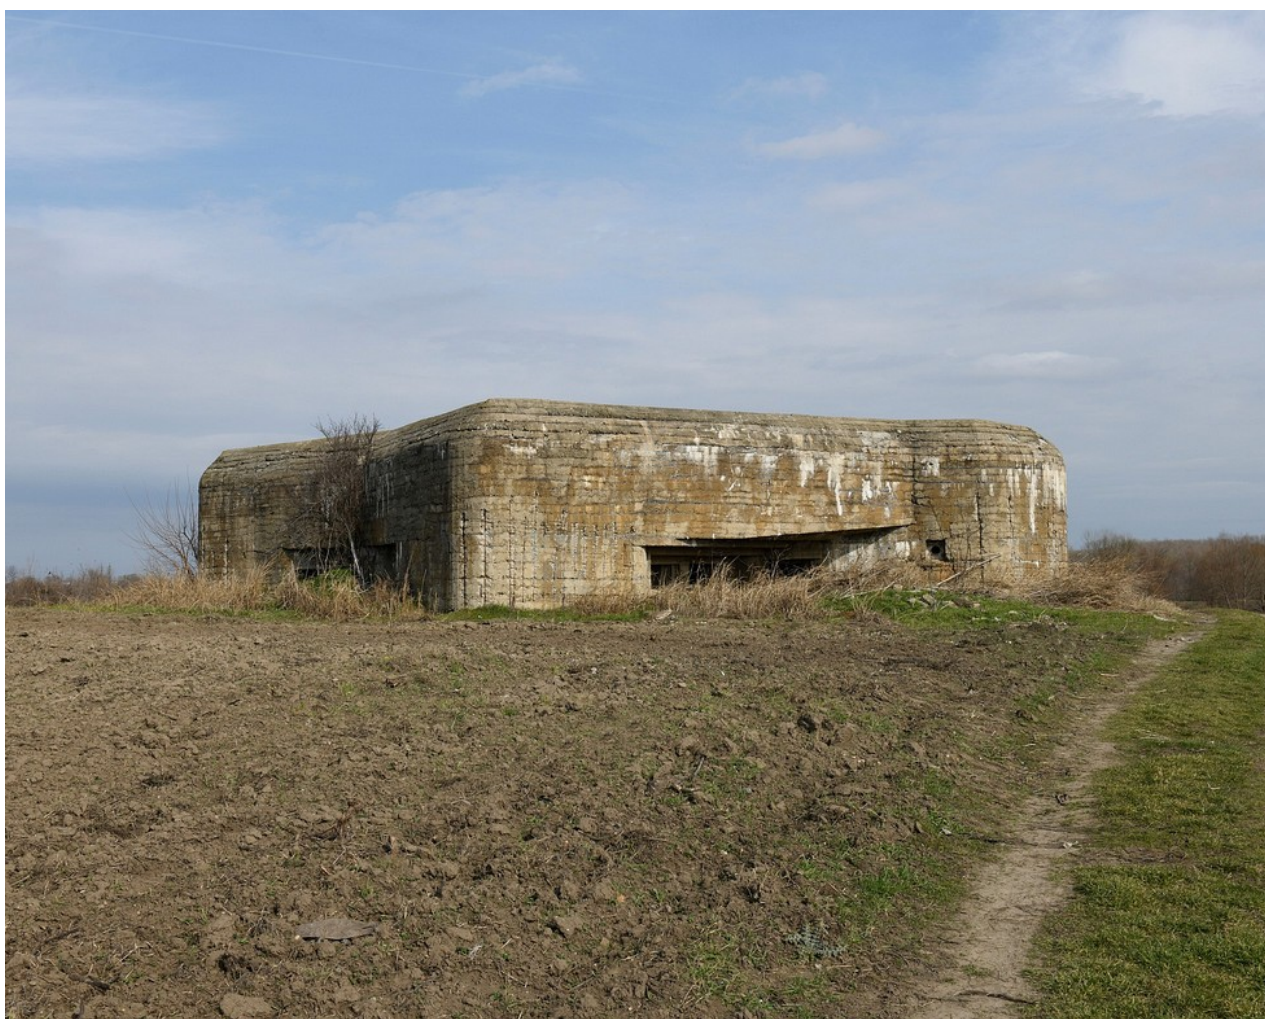
Fot. 01. Schron nr 1 - widok ogólny.

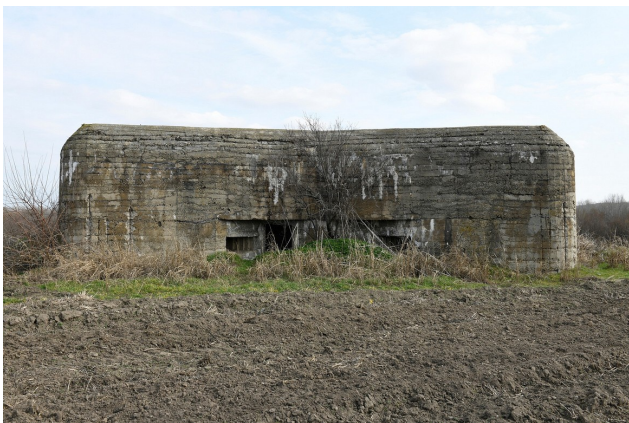
Fot. 02. Schron nr 1 widok na zapole, nadsypana przed wejściem ziemia zakrywa niewidoczny rów diamentowy.

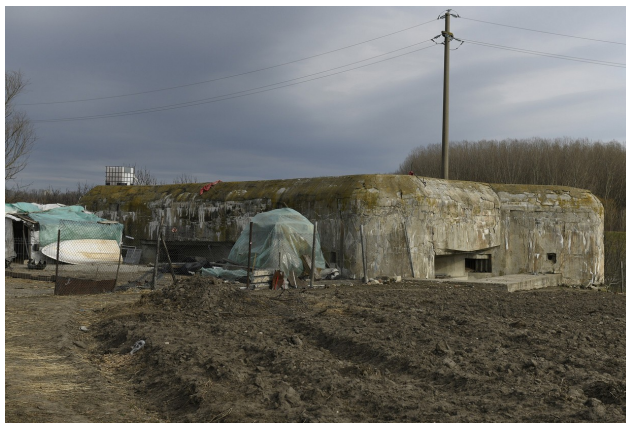
Fot. 03. Schron nr 2. Obiekt jest dużo większy od obiektów sąsiednich, co widać po znacznie szerszej strefie wejściowej.

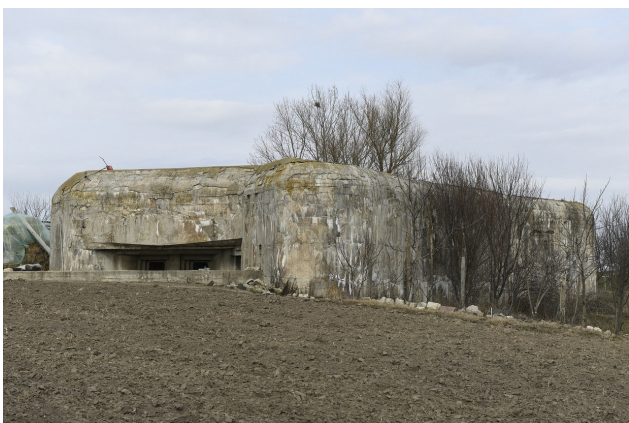
Fot. 04. Schron 2 widok z przedpola, rozległa ściana czołowa winna być osłonięta nasypem ziemnym. W tym przypadku jednak nasyp został zniesiony, bądź co bardziej prawdopodobne, nigdy nie usypany.

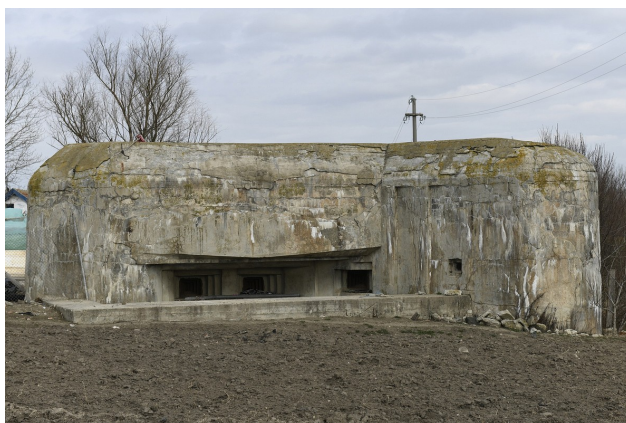
Fot. 05. Schron nr 2, widok na strzelnicę. Wyraźnie widoczna jest krawędź rowu diamentowego - w innych obiektach zastonięta.

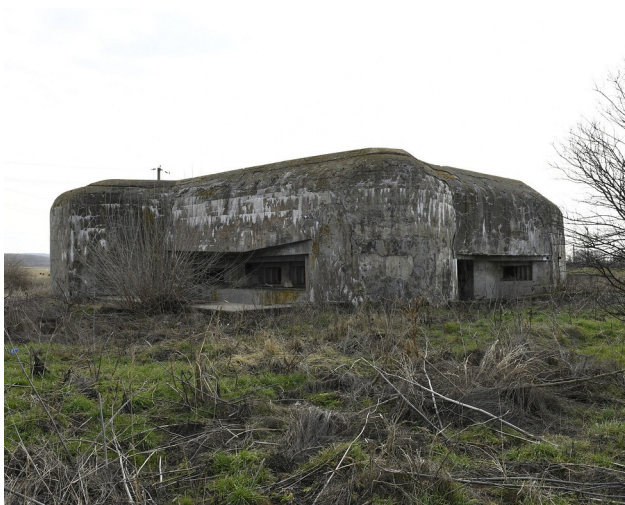
Fot. 06. Schron nr 3. Widok ogólny. Warto zwrócić uwagę na wielkie podobieństwo do obiektów czechosłowackich oraz francuskich. [Patrz: fot. 08, 09].

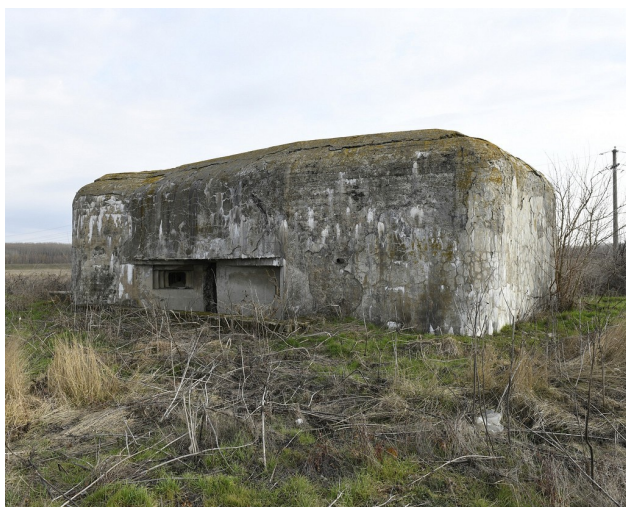
Fot. 07. Schron nr 3. Jako jedyny został wybudowany jako jednostronny. Nietypowe było w rozplanowaniu obiektu umieszczenie dodatkowej strzelnicy do obrony zapola w oddzielnej izbie.

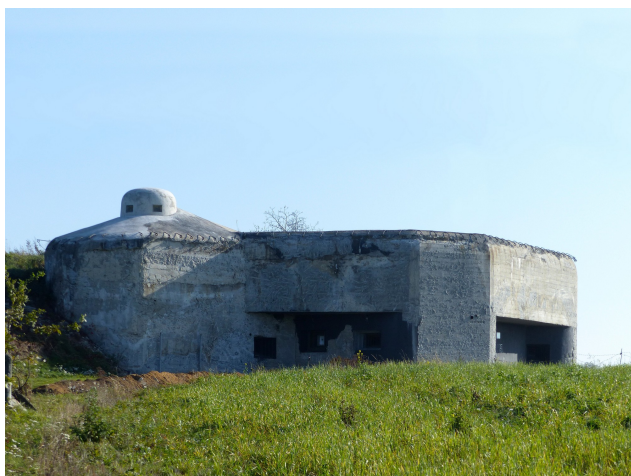
Fot. 08. Czechosłowacki Pěchotní srub MO-S 21 U jaroše. Obiekt zestawiony dla porównania z rumuńskim odpowiednikiem. Największą różnicą wizualną jest istnienie dzwonów pancernych (w tym przypadku replik). Stan w 2019 r. Fot. Łukasz Drzensla.

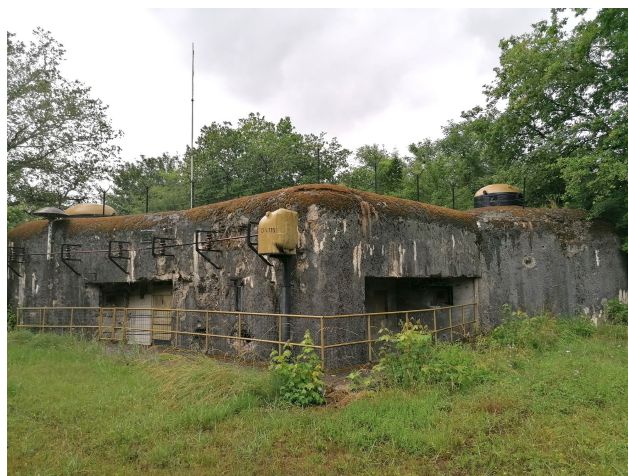
Fot. 09. Francuski schron Casemate de Wittring. W przypadku obiektu francuskiego również dostrzec możemy znaczne podobieństwo. Najistotniejszymi zbieżnymi rozwiązaniami, jest charakterystyczne przedłużenie ściany tylnej, oraz rów diamentowy, występujący przed wejściem.

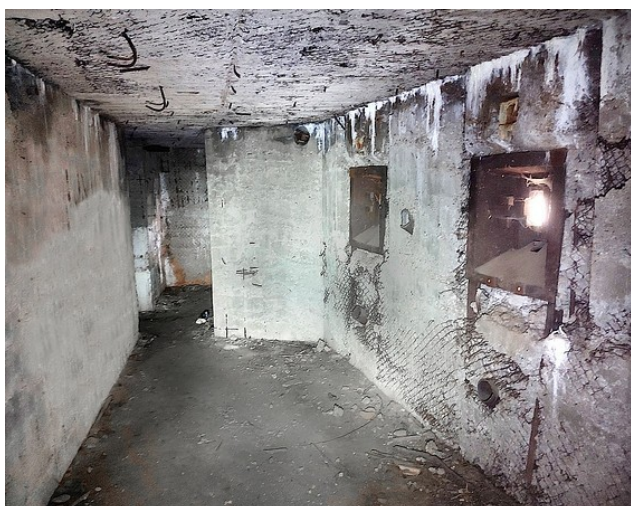
Fot. 10. Wnętrze prawej izby bojowej schronu nr 1. Warto zwrócić uwagę na częściowo zachowaną siatkę przeciwodpryskową, rury, którymi do rowu diamentowego miano wyprowadzać łuski, oraz elementy szalunku w miejscu przyszłego mocowania lawety.

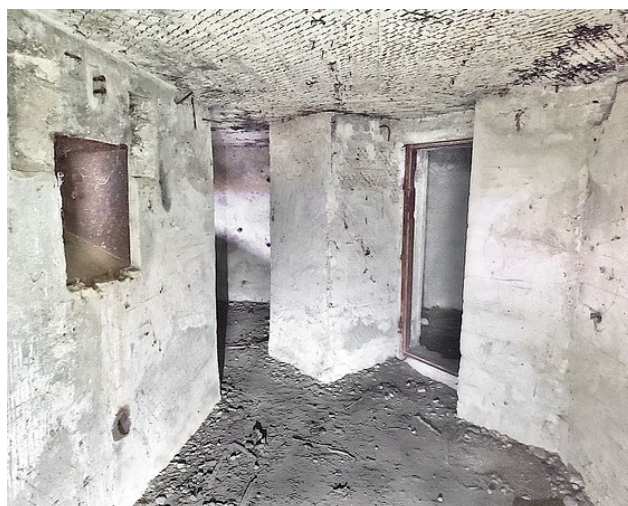
Fot. 11. Wnętrze izby bojowej schronu nr 3. W tym przypadku zauważyć można już charakterystyczne elementy mocowania czechosłowackiej lawety fortecznej DZ-19, co oznacza że lawetę skutecznie osadzono.

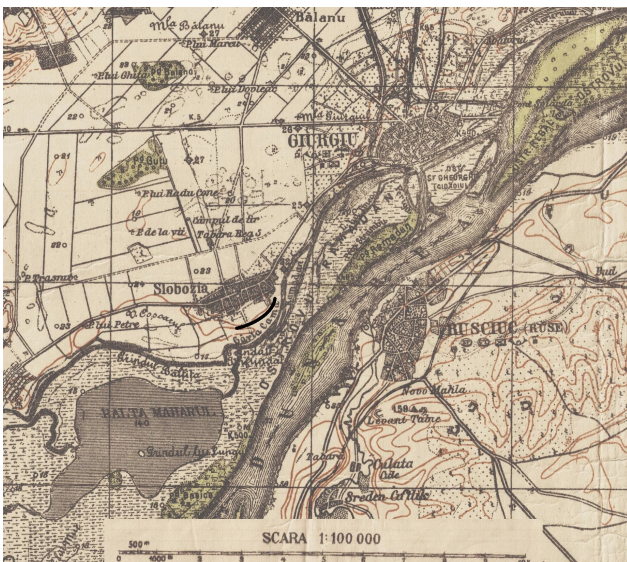
Mapa 01. Wycinek z rumuńskiej mapy wojskowej z 1940 roku (zaktualizowanej w 1957). Wyraźnie widoczny jest zamysł fortyfikatorów oparcia prawego skrzydła pozycji o mokradła, zaś prawego o rozszerzające się lasy łąkowe. [Naniesiono orientacyjny przebieg pozycji]. Za. Mapy WIG.

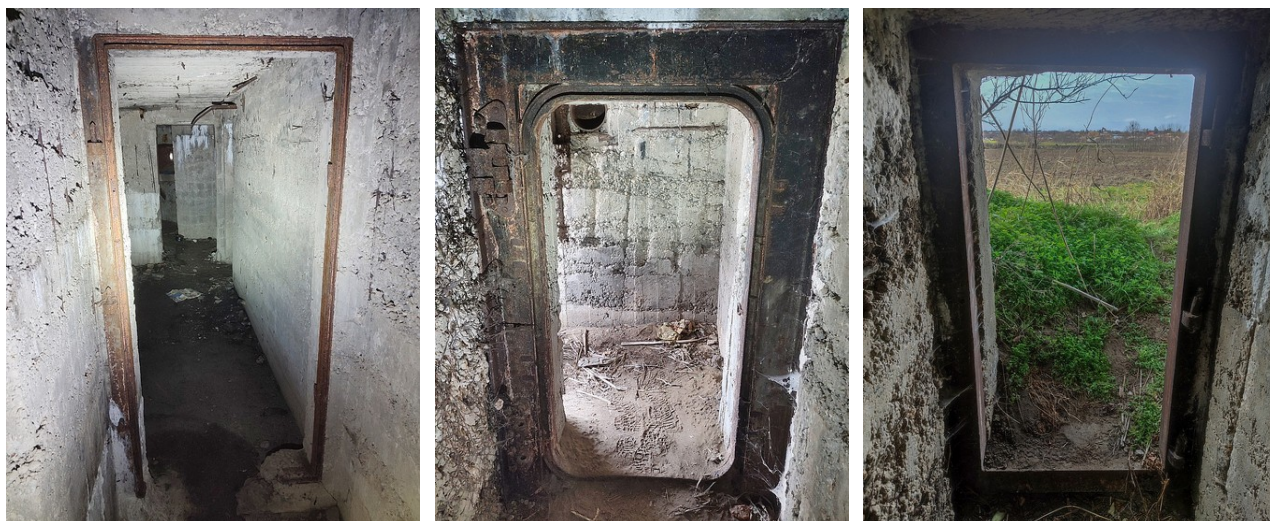
Fot. 12. Wnętrze schronu nr 1. Framuga standardowych drzwi wewnętrznych. Jest to największa niebojowa izba schronu (być może wypoczynkowa) zrealizowana jako pomieszczenie przechodnie.

Fot. 13. Schron nr 1. Framuga oraz resztki zawiasów drzwi pancernych. Warto zwrócić uwagę, na nowoczesne rozwiązanie tego pancerza (niestety, same drzwi się nie zachowały, mimo że zostały osadzone). Za drzwiami widoczny jest korytarz wejściowy z wysoko umieszczoną czerpnią powietrza.

Fot. 14. Framuga drzwi kratowych. O zastosowaniu w tym miejscu obecność trzech zawiasów lekkiej konstrukcji oraz znajdująca się po prawej stronie (niewidoczna na zdjęciu) czerpnia powietrza w przypadku drzwi pełnych pobieranie powietrza nie byłoby możliwe.

Obrona wejścia opierała się przede wszystkim o rów diamentowy, samo wejście zamykały drzwi kratowe (80 cm x 160 cm). Schrony nie otrzymały strzelnicy obrony wejścia, mimo, że takową szeroko stosowano na Linii Karola. Za załomem ściany w prawo (wejście labiryntowe) znajdowały się drzwi pancerne (81 cm x 158,5 cm). Drzwi niestety nie zachowały się, jednak były osadzone (ślady cięcia palnikiem). Konstrukcja drzwi musiała być bardzo ciekawa i nowoczesna - krawędzie zostały zaoblone, istniała gumowa uszczelka

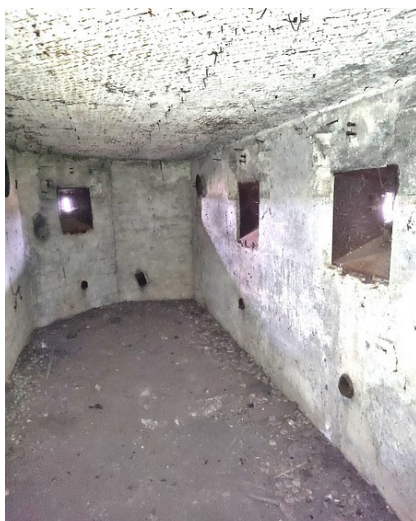
Fot. 15. Izba bojowa schronu nr 3. Widoczne podobieństwo do analogicznych pomieszczeń, w fortyfikacji czechosłowackiej.

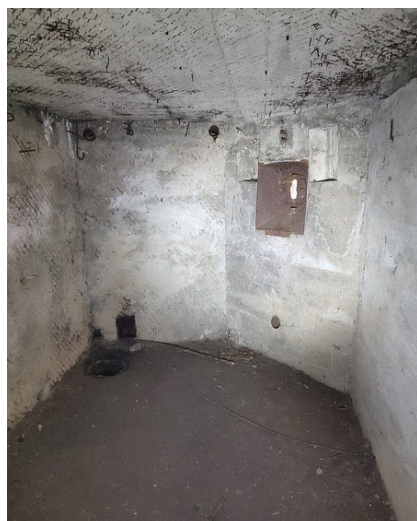
Fot. 16. Schron nr 3. Pomocnicze pomieszczenie ze strzelnicą obrony zapola. Dobrze widoczna jest importowana czechosłowacka strzelnica. Zastanawiające jest wyżłobienie w ścianie, które wskazywałoby na planowane osadzenie wygiętej blachy, mającej za zadanie kierowanie gazów prochowych w kierunku wylotów (Lapač splodin) - w tym przypadku brak jednak owego wylotu, co podważa sens istnienia takiego rozwiązania. W lewym rogu widoczna studnia.

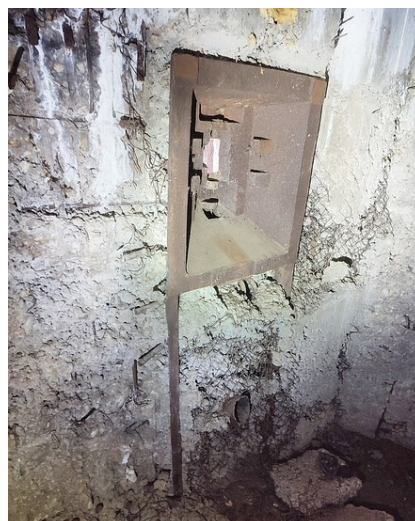
Fot. 17. Schron nr 1. Widok na prawą strzelnicę, w lewej izbie bojowej. Uszkodzenia ściany, powstałe w wyniku "odzyskiwania" siatki przeciwodpryskowej, ujawniły kątowniki, na których w trakcie betonowania, opierał się pancierz.

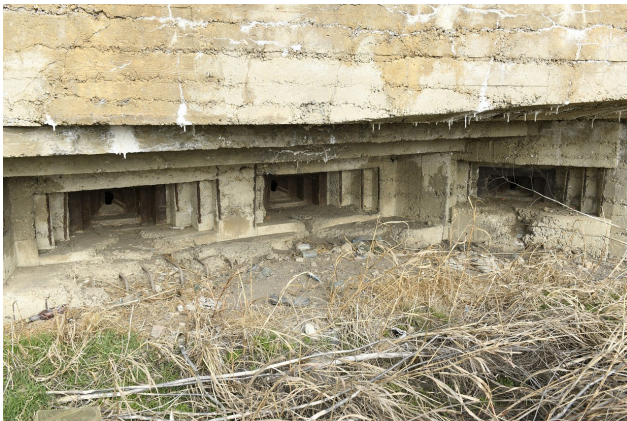
Fot. 18. Schron nr 1. Widok na prawą kazamatę. Wyraźnie widać trzy oryginalne rumuńskie panczerze. Prawa strzelnica (flankująca strzelnicę główną), jest nieco inna co spowodowane było prawdopodobnie, zmodyfikowanym sposobem produkcji. Wyraźnie widać również 15-20 cm warstwy jakimi przeprowadzano betonowanie obiektu.

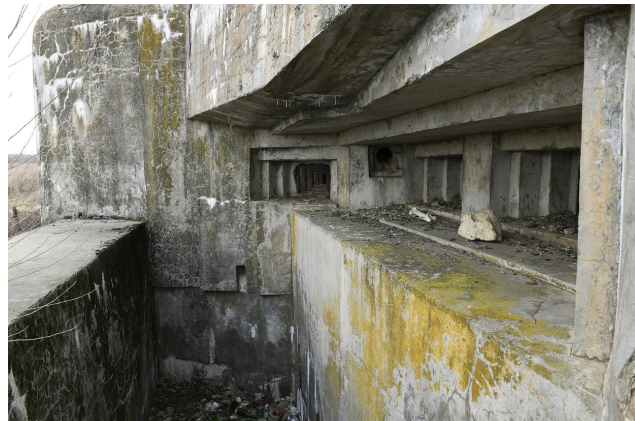
Fot. 19. Schron nr. 3. Efektowne zdjęcie na strzelnicę. Wyraźnie widoczne jest charakterystyczne ukształtowanie nawisu/okapu ochronnego, oraz głębokie osadzenie strzelnic. Na załamaniu ścian widoczny jest zdekompletowany wylot gazów prochowych. Widać również częściową głębokość rowu diamentowego, oraz zrzutnię łusek.

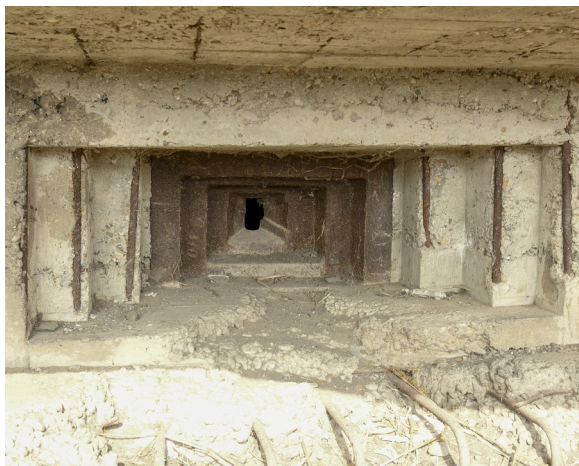
Fot. 20. Widok na strzelnicę rumuńskiej produkcji. Uwagę zwraca znaczna grubość pancierza, oraz podobieństwo ukształtowania otworu strzelniczego, do tego w czechosłowackim panczerzu dla schronów LO vz. 37.

Na pierwszy rzut oka, pancerz bardzo przypomina czeskosłowacką strzelnicę dla obiektu LO vz. 37 z charakterystycznym schodkowaniem przeciwykoszetowym oraz pancerzem wewnętrznym stykającym się z płaszczyzną ściany, jest jednak znacznie potężniejszy (niewątpliwie był na czeskosłowackim rozwiązaniu wzorowany). Wymiary wynosiły 64,5 cm na 68,8 cm mierząc od wewnątrz (co ciekawe z zewnątrz pancerz ma kształt prostokątny, w przeciwieństwie do raczej równobocznej formy czeskosłowackiej). Pancerz jest również znacznie grubszy. Wnioskując po kształcie wewnętrznym pancerza planowano wyposażenie z czeskosłowackiej strzelnicy dla schronu LO vz. 37, z tą jednak różnicą, że łuski odprowadzane byłyby do rowu diamentowego. Wnioskując po kształcie otworu strzelniczego, uzbrojenie miał stanowić osadzony na lawecie DZ-19 karabin ZB vz. 26, bądź karabin ZB vz. 37. Rumuńska strzelnica ścienna mocowana była, podobnie jak pancerze

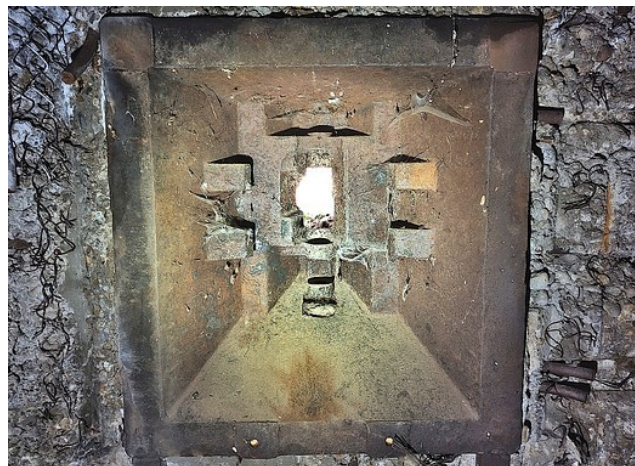
Fot. 21. Rumuński pancierz widoczny od wewnątrz, wyraźnie widać podobieństwo do czechosłowackiego pancierza strzelnicy schronów LO vz. 37, na którym to pancierz był niewątpliwie wzorowany.

Charakterystyczne "zęby" po obydwu stronach otworu strzelniczego, świadczą o planowanym zamknięciu, w formie oddzielnego segmentu. Schrony (z wyjątkiem obiektu nr 1) zostały otynkowane - w przeciwieństwie jednak do schronów czechosłowackich, obiekty pokryte były jednym rodzajem tynku i to o jasnym odcieniu. Grubości ścian szacować można na od 100 cm do 250 cm, czyli odpowiadające mniej więcej II czechosłowackiemu

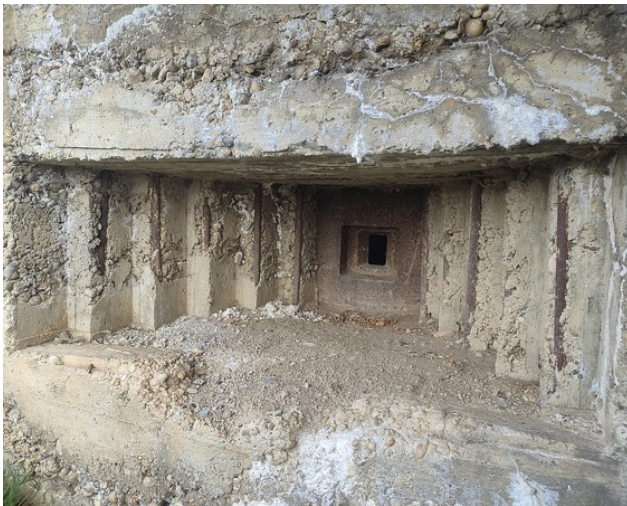
Fot. 22. Strzelnica pomocnicza w schronie nr 1. Uwagę zwraca szerokie stopniowanie przeciw rykoszetowe uformowane w betonie, jednak tylko w osi pionowej.

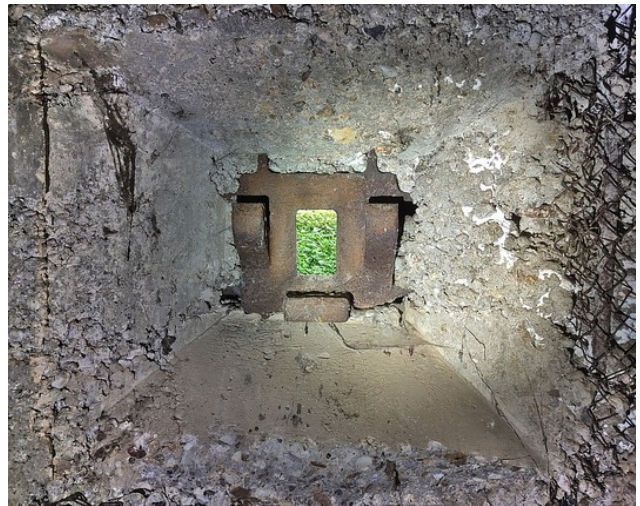
Fot. 23. Pancierz strzelnicy pomocniczej, widziany od wewnątrz. Również w tym przypadku, zamknięcie miałyby charakter oddzielnego segmentu. W przypadku tego pancierza nie udało się znaleźć, żadnych sygnatur.

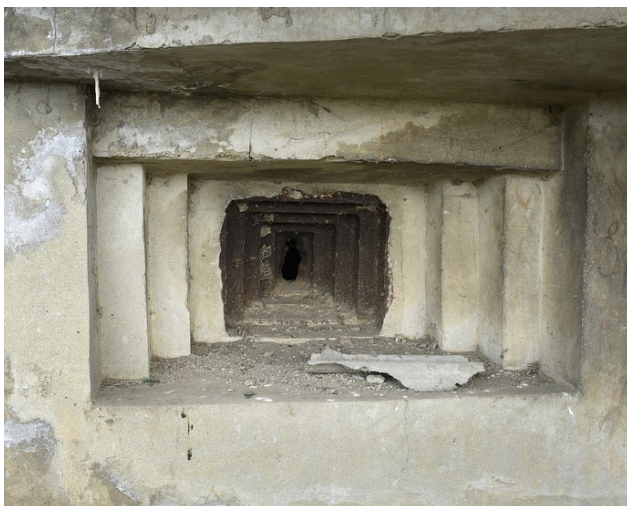
Fot. 24. Strzelnica do obrony zapola w schronie nr 3. Pancierz został w oryginale opracowany dla czechosłowackiego schronu LO vz. 37, w tym przypadku jednak z powodzenie wykorzystany, w fortyfikacji ciężkiej.

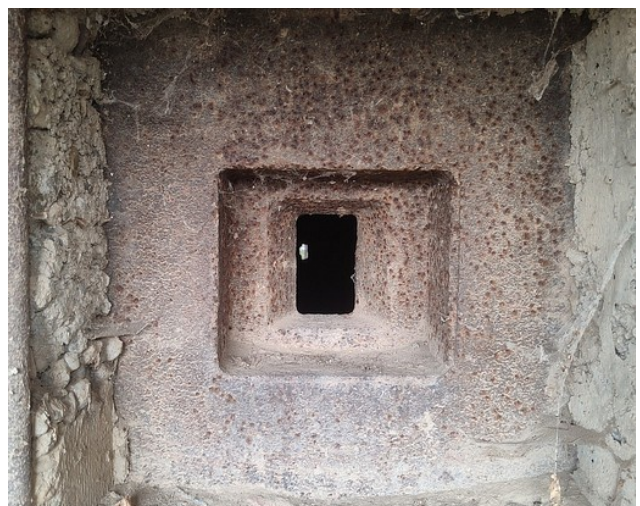
Fot. 25. Pomocnicza strzelnica zastosowana w schronie nr 1 (być może również w schronie nr 2) rumuńskiego projektu. Pancierz sprawia wrażenie, znacznie bardziej rodzimego rozwiązania, niż ma to miejsce w przypadku większego pancierza. Uwagę zwraca minimalne stopniowanie przeciw rykoszetowe, przy stosunkowo dużej grubości płyty.

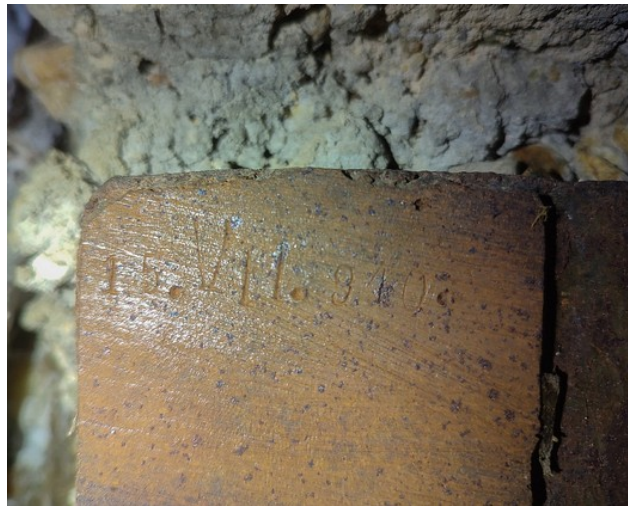
Fot. 27. Data 15. VII. 940. [pisownia oryginalna] wybita w lewym górnym rogu pancerza rumuńskiego.

czechosłowackie, na teownikach zabetonowywanych w ścianie obiektu. Tutaj szczęśliwie numery seryjne zachowały się znacznie lepiej i idąc od lewej skrajnej strzelnicy są to: 2/803, 1/639, jeden nieczytelny/548, 5/733, 4/804. Dodatkowo zachowały się wybite znaki producenta oraz data 15.VII.1940. Drugą strzelnicą jest pancierz przeznaczony do obrony bliskiej, zapola schronu. Zamontowany był w dwóch izbach bojowych, obiektu nr 1. Była to nieznacznej wielkości płyta pancerna z otworem strzelniczym, schodzącym się do wewnątrz o wymiarach 6,5 cm na 11 cm i grubości około 70 mm. Zamknięcie również miało formę oddzielną, prawdopodobnie podobną do analogicznego czechosłowackiego rozwiązania. Oba pancerze nie były gazoszczelne. Na koniec warto wspomnieć o stopniu ukończenia obiektów w Slobozii. Najmniej ukończonym był obiekt nr 1, gdzie nie wykonano tynków oraz nie osadzono lawet, we wnętrzu znajdowały się szalunki w miejscu przewodów w ścianach, nie mówiąc już o nasypie ze strony przedpola. Obiekt nr 3 był w znacznym stopniu ukończony, włącznie z osadzonymi lawetami, nie wykonano jednak prac ziemnych. Nie można zbyt dużo powiedzieć o środkowym obiekcie (można jedynie zakładać, że stan ukończenia był podobny jak w schronie nr 3).

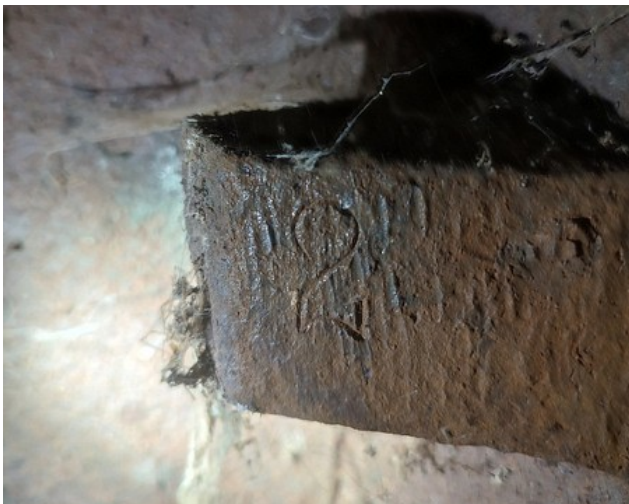
Fot. 28. Cyfra 2 wybita na górnym "zębieniu" po prawej stronie strzelnicy.

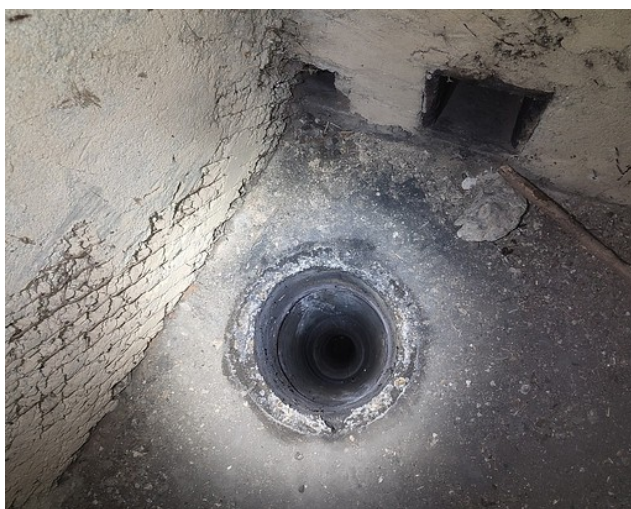
Fot. 30. Studnia wyłożona z betonowych kręgów w schronie nr 3. Otwory w ścianie były (zdekompletowany) wylot zabrudzonego powietrza, prawdopodobnie wyjściami kablowymi. Widoczne otynkowanie wewnętrzne ścian.

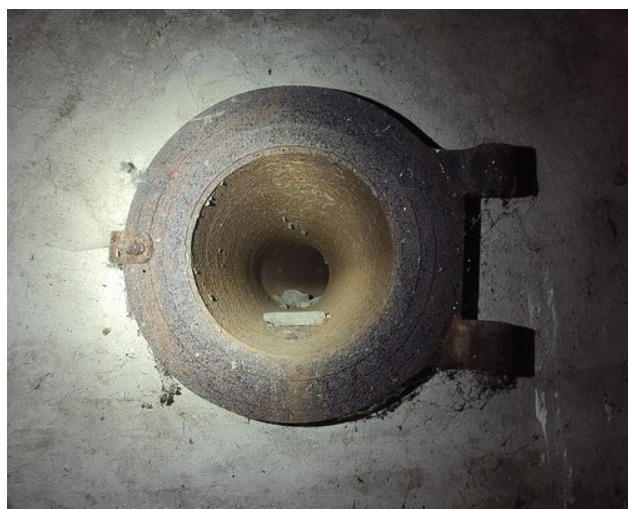
Fot. 31. Najlepiej zachowany (zdekompletowany) wylot zabrudzonego powietrza, prawdopodobnie wyjściami kablowymi. Widoczne otynkowanie wewnętrzne ścian.

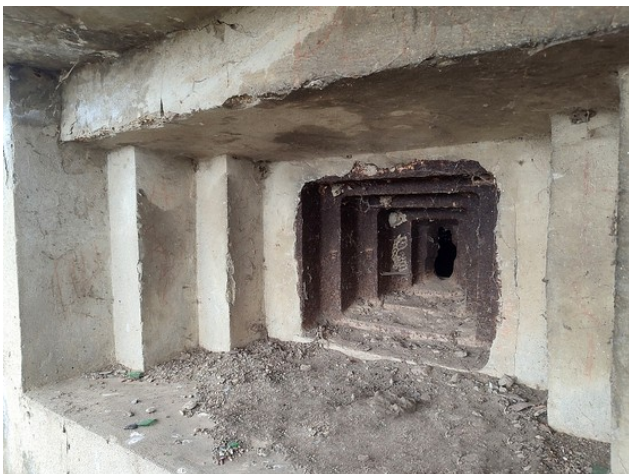
Fot. 32. Pancierz (o czechosłowackim rodowodzie) zwraca głębokie osadzenie pancierza w ścianie oraz stosunkowo duże stopniowanie, przeciw rykoszetowe.

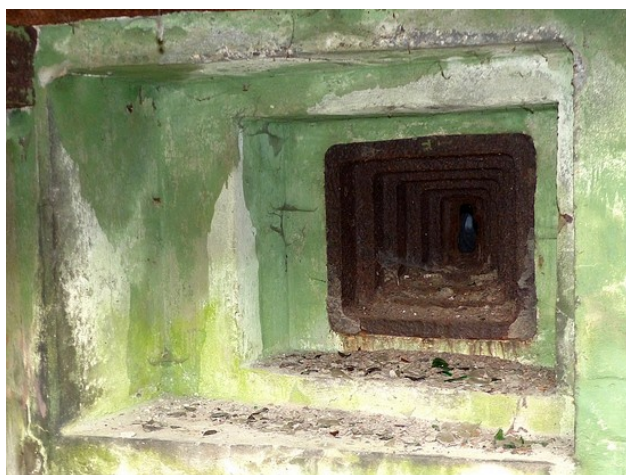
Fot. 33. Czechosłowacki pancierz przeznaczony dla strzelnicy do obrony zapola schronu nr 3. Uwagę zwraca podobne głębokie osadzenie pancierza jak w obiekcie rumuńskim, co wymuszone zostało znaczną grubością ściany. Fot. Łukasz Drzensła.
