Obrona Afsluitdijk – umocnienia Kornwerderzand

Łukasz Drzensła

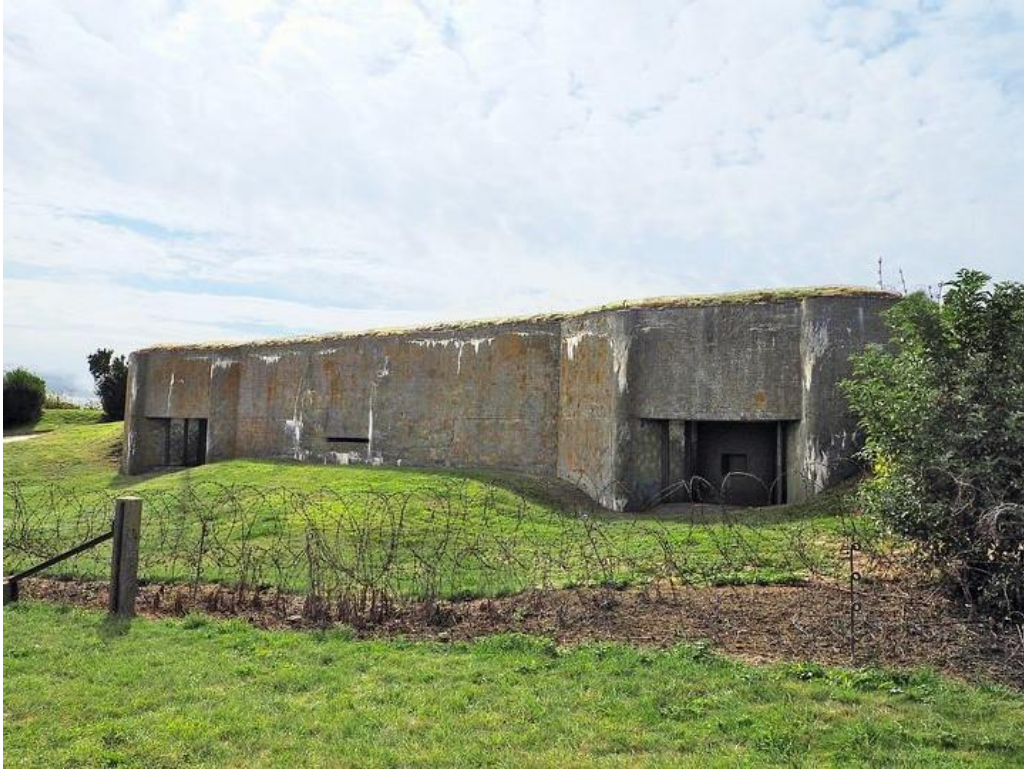
Fot. 01. Schron VI od czoła. Po prawej stronie kadru strzelnica armaty ppanc, na lewo od centrum kadru szczelina obserwacyjna, po lewej druga strzelnica armaty ppanc. Fot. Łukasz Drzensła.

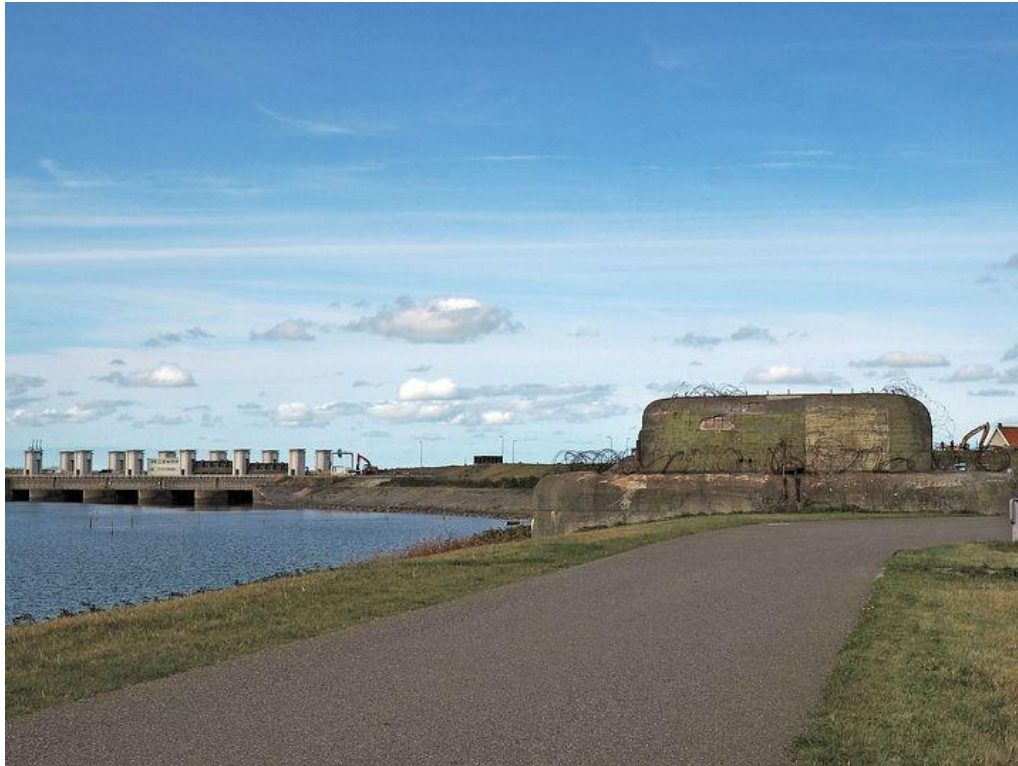
Fot. 02. Schron V od strony bocznej. Po lewej w głębi kadru widoczne śluzy na Afsluitdijku. Fot. Łukasz Drzensła.

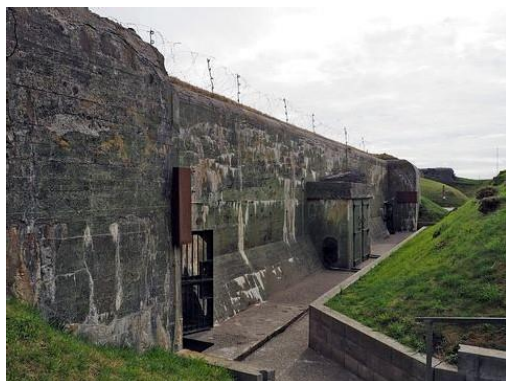
Fot. 03. Schron IV od zapola. Po lewej stronie widoczne drzwi kratowe, którymi zamykano wejścia do schronów. W centrum kadru widoczny pisuar i dwa ustępy. W głębi kadru drugie wejście do schronu wraz z uchem. W tle schron Regelbau 667 wzniesiony przez Niemców w 1943 r. w ramach Wału Atlantyckiego. Na stropie schronu drut kolczasty oparty na słupkach fortyfikacyjnych. Fot. Łukasz Drzensła.

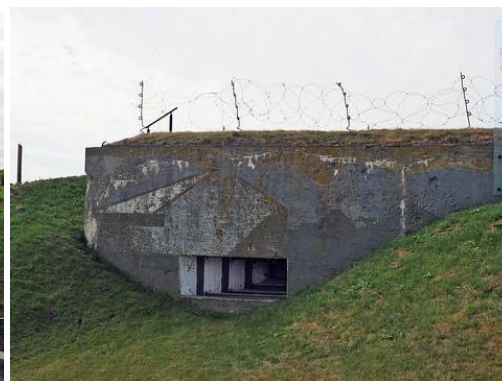
Fot. 04. Strzelnica ckm schronu IV. Rzucają się w oczy jej spore rozmiary, a także znajdujący się nad nią fragment oryginalnego malowania maskującego. Na kolor zielony z żółtymi wzorami schrony przemalowały wojska NATO po wojnie. Fot. Łukasz Drzensła.

W izbie bojowej ckm mieściła się jedna strzelnica dla ckm. Składała się ona z otworu o kształcie ściętego ostrosłupa, ze stopniowanym rozglifieniem, pokonującego grubość ściany oraz pancerza umieszczonego na licu ściany wewnętrznej. Stopnie rozglifienia wzmocnione były dodatkowo stalowymi kształtownikami. Pancerz składał się ze stalowej płyty z prostokątnym otworem do prowadzenia ognia. Otwór ów można było zamknąć przy pomocy dwóch zasuw umieszczonych w masywnej prowadnicy. Strzelnica nie była gazoszczelna. Karabin na podstawie polowej umieszczano na żelbetowo - ceglany postumencie zlokalizowanym pod strzelnicą. Rozwiązanie to sprawia wrażenie wręcz prymitywnego, ponieważ wymiary zewnętrzne strzelnicy były spore, silnie cofnięta w głąb izby bojowej oś obrotu ckm ograniczała kąt ostrzału jednocześnie wymuszając większe wymiary otworu strzelniczego, a niegazoszczelna konstrukcja wymuszała na

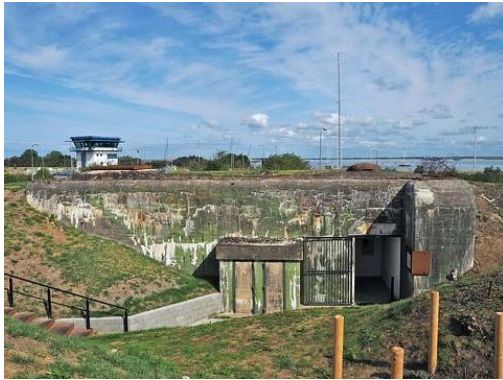
Fot. 05. Schron VII od strony zapola. Pośrodku kadru dwa ustępy, po prawej stronie wejście do schronu. Powyżej kopuła obserwacyjna. Po lewej stronie pancerna klapa zamykająca otwór dla lustra systemu reflektorowego (szerzej w dalszej części tekstu). W tle zatoka IJsselmeer oraz typowe dla Holandii wiatraki. Fot. Łukasz Drzensła.

Oświetlenie pola walki miały zapewnić reflektory umieszczone w schronach VII i XVII. Niezwykle ciekawe jest niecodzienne rozwiązanie, jakie zastosowano by osłonić reflektory przed ogniem nieprzyjaciela. Reflektor znajdował się bowiem we wnętrzu schronu i z żadnej strony nie był odsłonięty. Aby oświetlać pole walki, a nie wnętrze schronu zastosowano system dwóch lusterek, w tym jedno ruchome, które można było wysunąć ponad strop obiektu. Snop światła padał na jedno lustro, które odbijał promienie w stronę lustra ponad stropem schronu. Tym drugim można było obracać w celu oświetleniażądanego fragmentu terenu. Od góry otwór, przez który wystawiano lustro zabezpieczony był odsuwaną klapą pancerną. Jednakże do wybuchu wojny luster nie dostarczono.

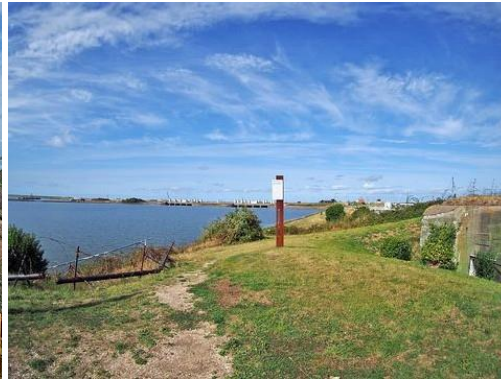
Fot. 06. Zapole schronu VI. W tle Tama Zamykająca wraz ze śluzami. Po lewej stronie rekonstrukcja zapór przeciwpiechotnych ustawionych w roli zapory turysto-odpornej, ponieważ w tym miejscu znajduje się zagłębienie ze schronem maszynowni "A". Fot. Łukasz Drzensła.

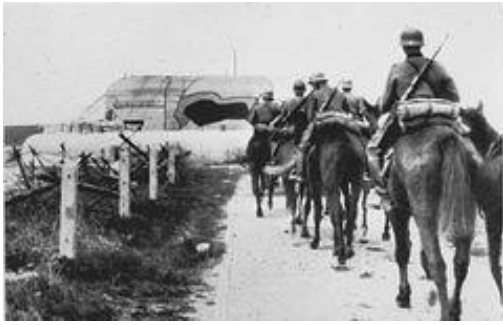
Fot. 07. Schron V (dla 1 ckm) w oryginalnym kamuflażu. Po lewej stronie widoczne worki z piaskiem dodatkowo umacniające otwarte stanowisko ckm. Fot. dokumentalna. za. www.oorlogsbronnen.nl

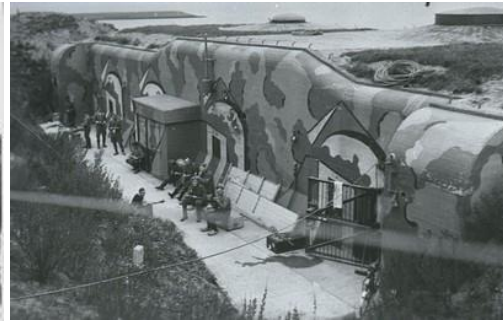
Fot. 08. Jeden ze schronów z Den Oever, wyjątkowo dobrze ilustrujący kamuflaż, który był stosowany także w Kornwerderzand. Wręcz osobliwe plamy miały sprawiać złudzenie elementów budowli, które w rzeczywistości nie istniały, a istniejące rozmywać. Fot. dokumentalna. za. geschiedenislokaalregionaalarchiefalkmaar.nl/.

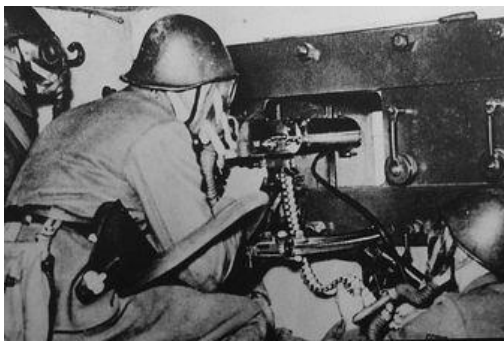
Fot. 13. Żołnierze niderlandzcy obsługujący ckm na podstawie polowej ustawiony do prowadzenia ognia w strzelnicy ściennej schronu. Fot. za wystawy w schronie V w Kazematten Museum.

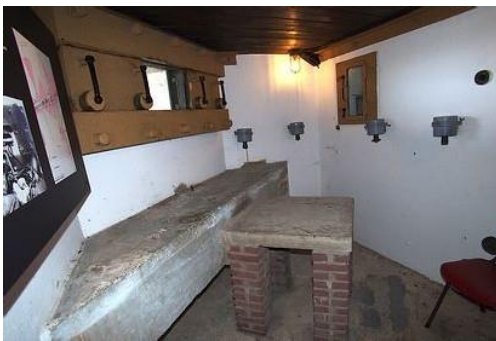
Fot. 14. Strzelnica ścienna ckm w schronie nr V wraz z półką-podstawą dla podstawy polowej ckm. Fot. Łukasz Drzensła.

obsłudze karabinu prowadzenie ognia w maskach gazowych.

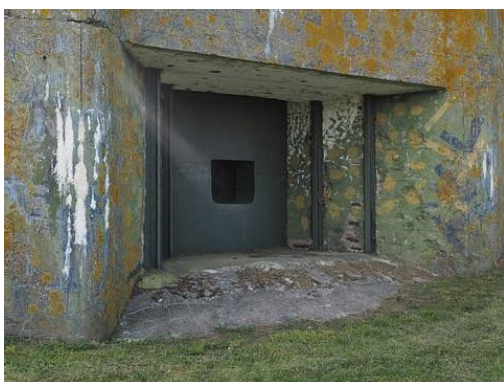
Fot. 15. Strzelnica armaty ppanc schronu nr VI. Fot. Łukasz Drzensła.

Schrony bojowe można podzielić na dwie grupy, według uzbrojenia: schrony dla ckm oraz dla armat ppanc. Nie występowały obiekty mające na uzbrojeniu obie te bronie. Schrony dla ckm posiadały w swoim wnętrzu jedną lub dwie izby bojowe. W każdej mieściło się jedno stanowisko bojowe ze strzelnicą. Schrony obrony przeciwpancernej otrzymały jedną lub dwie izby bojowe dla armat. W każdej mieściła się jedna strzelnica chroniona stalowym pancerzem wyprofilowanym w łuk. Pozostałe pomieszczenia

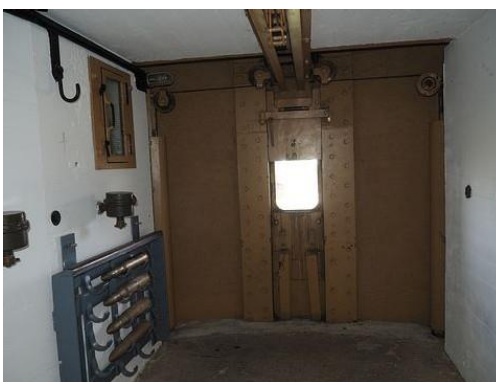
Fot. 16. Izba bojowa armaty ppanc w schronie nr VI. W centrum kadru pancerz. Fot. Łukasz Drzensła.

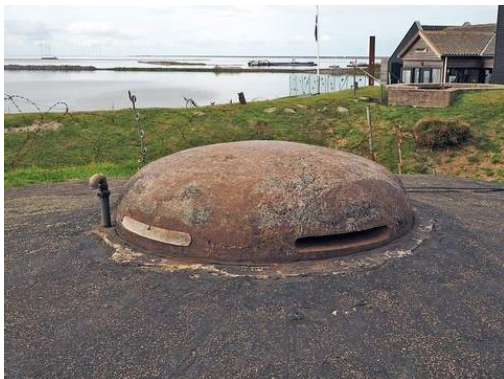
Fot. 17. Kopuła obserwacyjna na stopie schronu nr IV. Fot. Łukasz Drzensła.

Do obserwacji służyły ścienne szczeliny obserwacyjne, peryskopy oraz kopuły. Szczególnie te ostatnie są godne uwagi. Stosowany typ kopuły wykorzystany był tylko w umocnieniach Afsluitdijku, czyli w Den Oever i

Kornwerderzand. Kopuły były stalowe, z wewnętrzną średnicą 120 cm oraz wysokością aż 200 cm. Grubość ścianki kopuły była zmienna i największą wartość, 17 cm, osiągała przy otworach obserwacyjnych. Otworów obserwacyjnych było 5, co jest liczbą niespotykaną wśród kopuł innych państw europejskich. Otwory można było zamykać przy pomocy trapezoidalnych wkładek, które blokowano w pozycji zamkniętej przy pomocy dwóch rygli. Wejście do kopuły prowadziło od spodu. Na zewnątrz, ponad strop schronu, wystawała jedynie niewielka część kopuły, stanowiąca minimalny cel pionowy dla artylerii nieprzyjaciela.

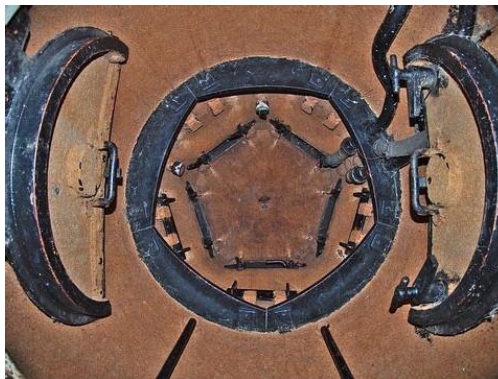
Fot. 18. Wnętrze kopuły obserwacyjnej. Fotografie wykonano z dołu do góry. Kolejno widoczne z dołu do góry są: zamknięcia wjazdu do kopuły, "stoliki", zamknięcia szczelin obserwacyjnych w uchwytach (3 z 5 szt) oraz otwory obserwacyjne tworzące pięciokąt (wszakże kopuła miała tych otworów 5). Fot. Łukasz Drzensła.

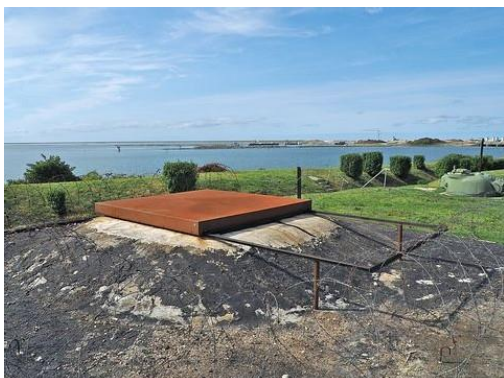
Fot. 19. Pancerna klapa zamykająca otwór na lustro systemu reflektorowego. Fot. Łukasz Drzensła.

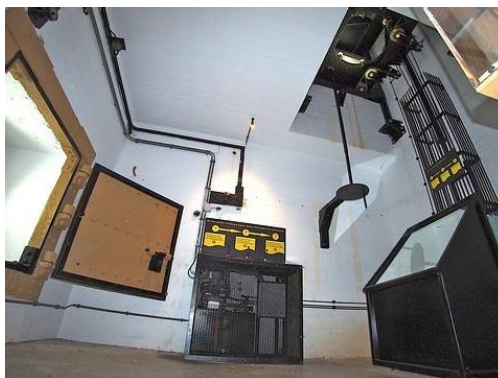
Fot. 20. Wystawa ilustrująca planowane rozwiązanie działania reflektora. Reflektor znajduje się w pomieszczeniu, do którego prowadzi otwór po lewej stronie zdjęcia. W prawym górnym rogu lustro wysuwno-obrotowe. Poniżej
