Nowe ustalenia oraz postępy badań terenowych w temacie konstrukcji polskich schronów bojowych z 1936 r. na Górnym Śląsku

Łukasz Drzensła

Badania terenowe: Łukasz Drzensła, Maciej Wszelaki

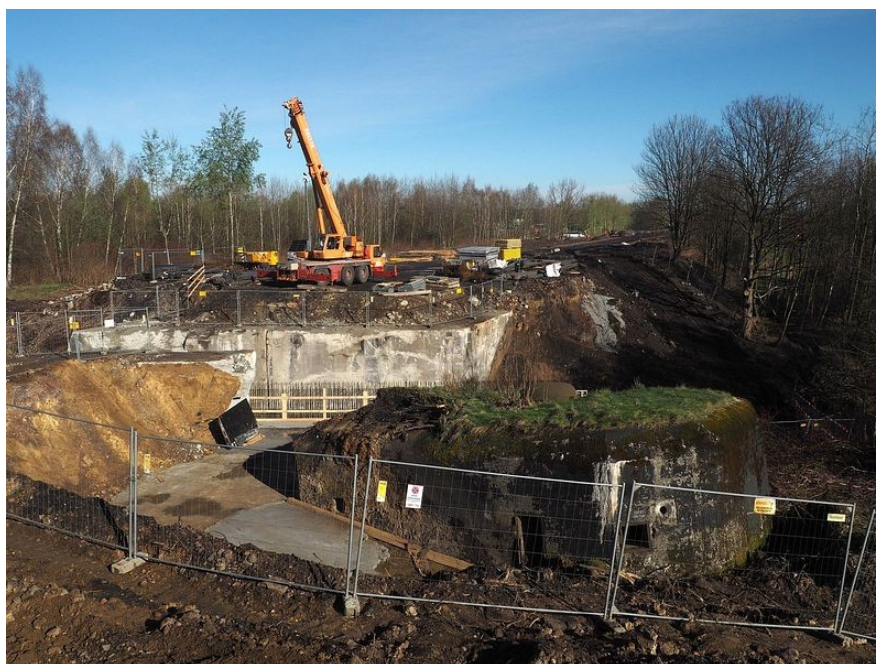
Fot. 01. Schron Łągiewniki 3 od zapola obecnie. Po lewej stronie w rejonie świeżo wylanego betonu widoczna "tajemnicza wnęka".

Największe zmiany dotknęły schron Łagiewniki 3, ponieważ znajduje się on przy wiadukcie kolejowym, który obecnie przechodzi modernizację. W ramach prac usunięto nasypy, w tym również nasyp kolejowy, do którego obiekt do niedawna przylegał, dzięki czemu widocznych jest więcej detali konstrukcyjnych. Wykonany zostanie także specjalny gabion, który ma zapobiec dalszemu osuwaniu się schronu. Wszystkie prace mają nadzór geodezyjny, a Wojewódzki Konserwator Zabytków wraz z Miejskim Konserwatorem Zabytków, wykonawcą oraz stroną społeczną przeprowadzili wizję lokalną celem upewnienia się, że zabytkom w rejonie prac nie stanie się nic złego.

W efekcie prac odsłonięta została "tajemnicza wnęka" znana ze śląskich schronów z 1936 r. Ma wymiary 50 x 50 x 25 cm i zwykle występuje na licu ściany tylnej. Do dziś nie wyjaśniono jej przeznaczenia. Jeżeli i ten obiekt wnękę posiada, to pozostają tylko trzy, gdzie jeszcze jej nie znaleziono: nr 2, nr 11 oraz nr 47. Na tym etapie uprawnione jest postawienie hipotezy, że wnękę posiadają wszystkie górnośląskie obiekty bojowe z 1936 r. Szerzej na ten temat w dalszej części tekstu.

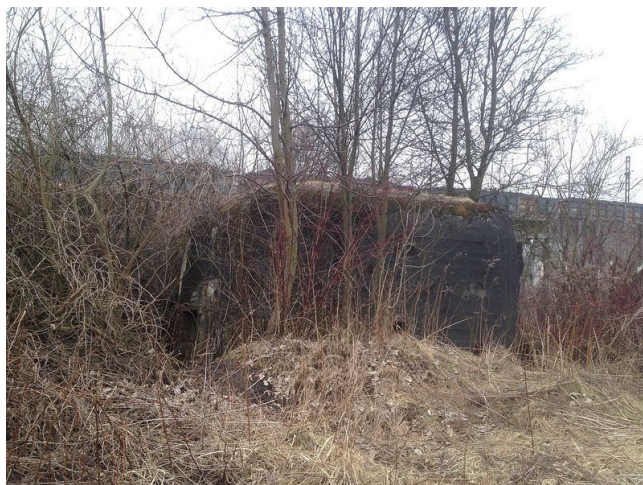
Fot. 02. Schron Łagiewniki 3 od strony bocznej. W 2018 r. Fot. 03. Schron Łagiewniki 3 od strony bocznej. W centrum kadru widoczny pancierz pionowy. Stan obecny.

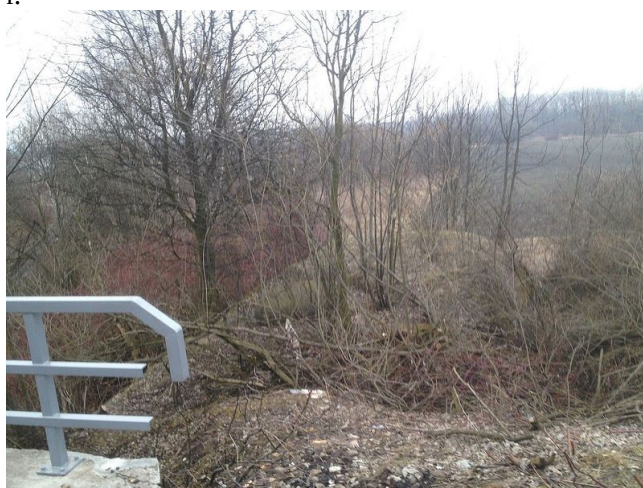
Fot. 04. Widok na strop schronu Łagiewniki 3. Stan w 2018 r. Fot. 05. Widok na strop schronu Łagiewniki 3. Stan obecny.

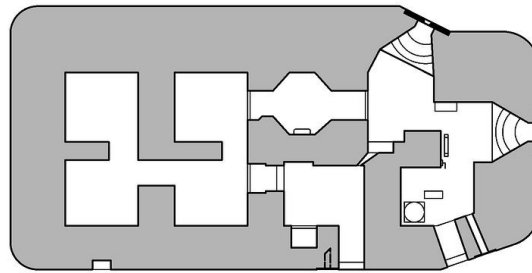
Rys. 01. Plan schronu Łagiewniki 3. Naniesiono "tajemniczą wnękę" oraz dwie czerpnie: właściwą oraz ślepą.

Ponadto usunięcie nasypu schronu Łagiewniki 3 odsłoniło "ślepa" czerpnię powietrza znajdującą się obok wejścia do schronu. Tym terminem autor określa czerpnię powietrza, która została zacementowana lub zalana betonem. Ślepe czerpnie znajdują się m.in. w schronach Kamień 48, Łagiewniki 5. Szczególnym przypadkiem jest czerpnia w schronie Dąbrówka 47, w miejsce której wstawiono strzelnicę broni ręcznej. W wielu schronach zlokalizowanie ślepej czerpni jest trudne, ponieważ jej jedynym śladem jest ledwo widoczna plomba o wymiarach 60x60 na licu ściany. W niektórych, jak Kamień 48 o jej obecności świadczą wystające szpilki z gwintem pierwotnie przeznaczone do montażu pancierza czerpni. Wyloty czerpni po wewnętrznej stronie są zaślepiane (potwierdzono w schronach: Łagiewniki 5, Łagiewniki 6) lub nie: Kamień 49 (aczkolwiek wypełnienie mogło odpaść). Najciekawsza ślepa czerpnia znajduje się w schronie Łagiewniki 6, ponieważ zewnętrzna plomba obecnie już nie istnieje, lecz na fotografii dokumentalnej (patrz: fot. 06) jest dobrze widoczna. Wynika z tego, że w schronach z 1936 r. pierwotna koncepcja wentylacji uległa znacznej zmianie. Zrezygnowano z systemu dwuczerpniowego (choć prawdopodobnie nie w każdym obiekcie taki planowano), a kanały czerpniowe (lecz nie same czerpnie) wtórnie wykorzystywano do innych celów (Kamień 49). Ponadto wskazuje to na zakończenie prac adaptacyjnych.

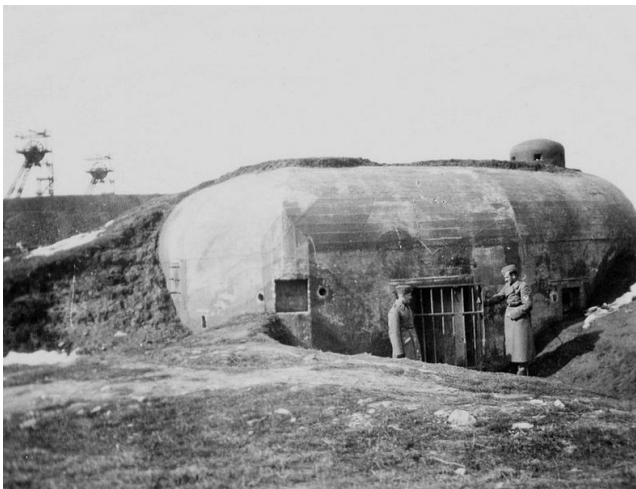
Fot. 06. Schron Łagiewniki 6 od zapola. W centrum kadru widoczna "tajemnicza wnęka". Po lewej kadru widoczne zamurowane przejście, powyżej po zdekompletowana czerpnia powietrza w silnym skrócie. Po prawej widoczna czerpnia powietrza. Zwracają uwagę w perspektywie. Po prawej od wnęki drzwi kratowe, miarę dobrze zachowane nasypy. Stan w 2017 r. Fot. [Andrzej Krupnik](#) za. [The Bunker Raiders](#)

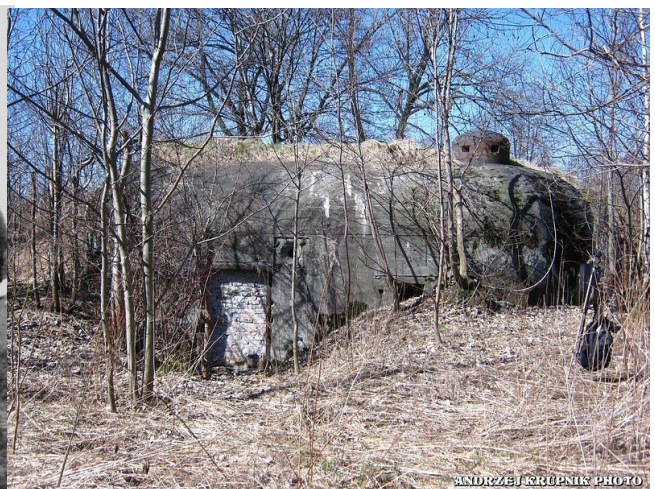
Fot. 07. Schron Łagiewniki 6 od zapola. W centrum kadru widoczna "tajemnicza wnęka". Po lewej kadru widoczne zamurowane przejście, powyżej po zdekompletowana czerpnia powietrza w silnym skrócie. Po prawej widoczna czerpnia powietrza. Zwracają uwagę w perspektywie. Po prawej od wnęki drzwi kratowe, miarę dobrze zachowane nasypy. Stan w 2017 r. Fot. [Andrzej Krupnik](#) za. [The Bunker Raiders](#)

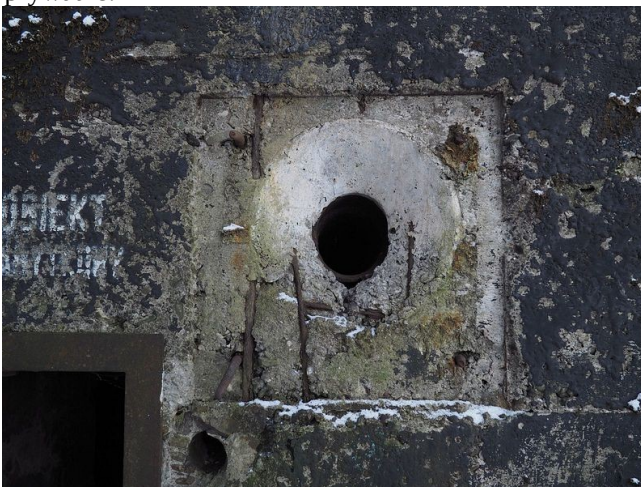
Fot. 08. Zdekompletowana czerpnia powietrza w schronie Łagiewniki 3. Poniżej czerpni widoczna rura wyrzutu gazów prochowych z ckm. Jej umiejscowienie należy ocenić jako niefortunne.

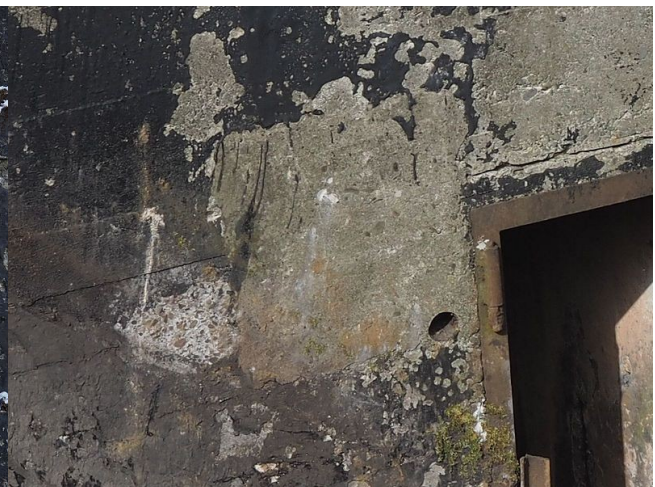
Fot. 09. Druga, zaplombowana czerpnia w schronie Łagiewniki 3. W narożniku widoczna rura niewielkiej wyrzutu gazów prochowych z ckm. Jej umiejscowienie należy ocenić jako niefortunne.

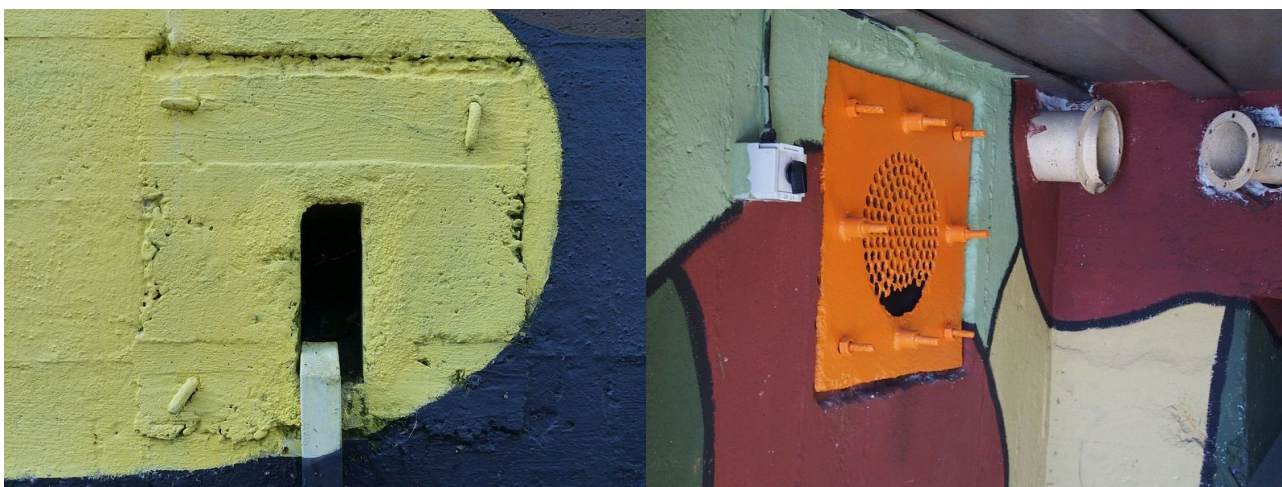
Fot. 10. Czerpnia powietrza w schronie Dąbrówka 47. Fot. 11. Wewnętrzna część pancierza czerpni powietrza przerobiona na strzelnicę broni ręcznej. W narożnikach schronu Łagiewniki 12 zamontowana niedawno w wieczne szpilki z gwintem pierwotnie planowane do izbie muzealnej stowarzyszenia "Pro Fortalicum" montażu pancierza czerpni. Podczas adaptacji obiektu napowstającej w schronie Łagiewniki 1. Warto zwrócić uwagę na poprawny historycznie pomarańczowy kolor wprowadzenia kabla elektrycznego.

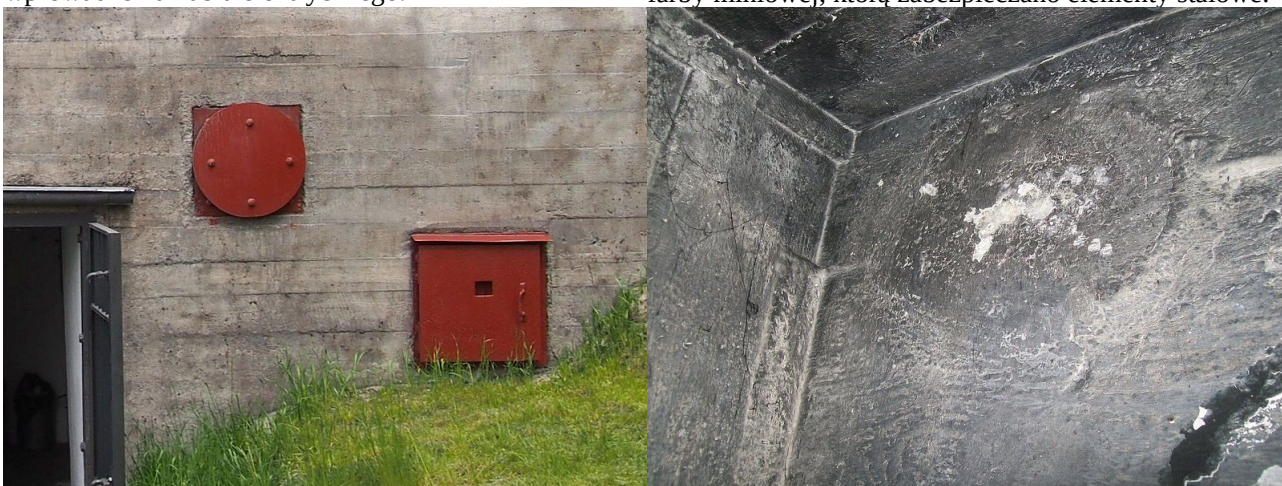
Fot. 12. Ściana tylna schronu Łagiewniki 5. Okrągły element w centrum kadru to czerpnia powietrza zschronie Łagiewniki 6. Fot. 13. Zacementowany wylot "ślepej" czerpni w kompletnym pancierzem.

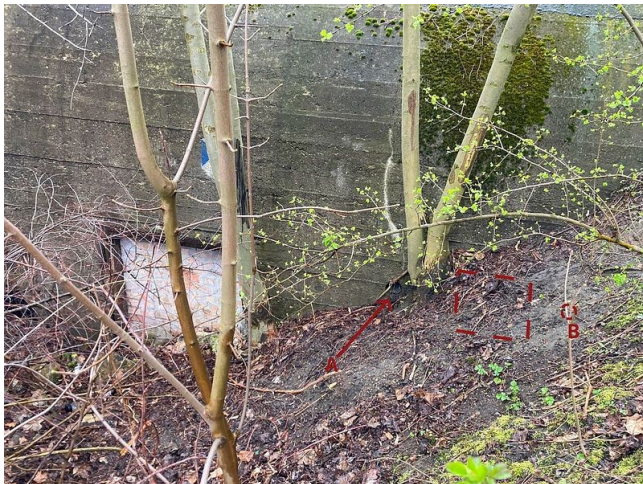
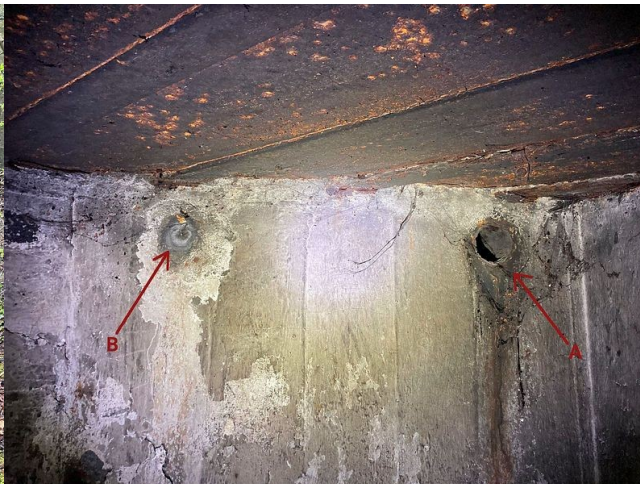
Fot. 14. Ściana tylna schronu Łagiewniki 11. Strzałka wskazuje rurę "A". Przerywaną linią zaznaczono prawdopodobną lokalizację wnęki oraz rurę "B".
Fot. 15. Izba bojowa armaty ppanc w schronie Łagiewniki 11. Strzałki wskazują na rury "A" oraz "B".

Odsłonięcie "tajemniczej wnęki" w schronie Łagiewniki 3 stało się impulsem do wyznaczenia miejsca prawdopodobnej jej lokalizacji w schronach Łagiewniki 2 i 11. Schron nr 11 posiada w ścianie tylnej izby bojowej armaty ppanc dwie rury (na fotografiach: "A" oraz "B") pasujące lokalizacją i sposobem umiejscowienia do

prawidłowości wykazanej w przypadku rur towarzyszących wnęce. Jedna z nich jest zacementowana i wstawiony jest w nią drut niewielkiej średnicy. Aczkolwiek może to nie mieć związku z wnęką, np. budowniczy schronu wykorzystali rurę jako otwór techniczny do osadzenia haczyka na kabel. Jednakże jeśli jakiś schron ma dostarczyć nowych informacji na temat wnęki, jest to właśnie nr 11. Konieczne byłoby jednak odkopanie ściany tylnej. W przypadku schronu Łagiewniki 2 wnęka prawdopodobnie mieści się w narożniku ściany tylnej po lwej stronie od wejścia do obiektu.

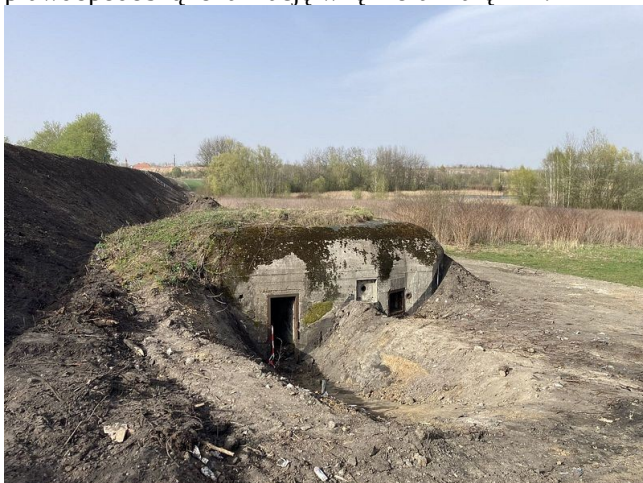
Fot. 16. Ściana tylna schronu Łagiewniki 2.

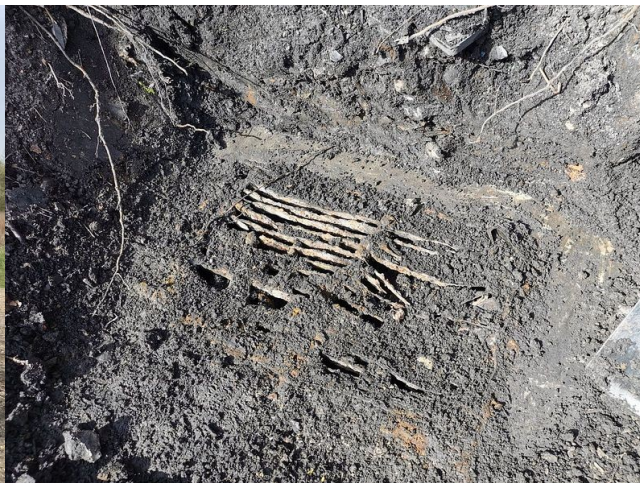
Fot. 17. Krata w studzienie przed wejściem do schronu Łagiewniki 2. Fot. Koło Terenowe "Chorzów" stowarzyszenia "Pro Fortalicum" za. [Odślaniamy karty, czyli Bytomskie porządki Vol.1.](#)

Na uwagę zasługuje także schron Łagiewniki 2, któremu staraniem stowarzyszenia "Pro Fortalicum" przywrócono oryginalny kształt nasypów w rejonie ścian tylnej i bocznej oraz zbliżony do oryginalnego (ze względu na nasyp kolejowy) w rejonie czoła. Ponadto podczas prac odsłonięta została oryginalna kratka studzienki przed wejściem.
