# Tajemnice strzelnic typu 37 w polskiej fortyfikacji międzywojennej

Łukasz Drzensła

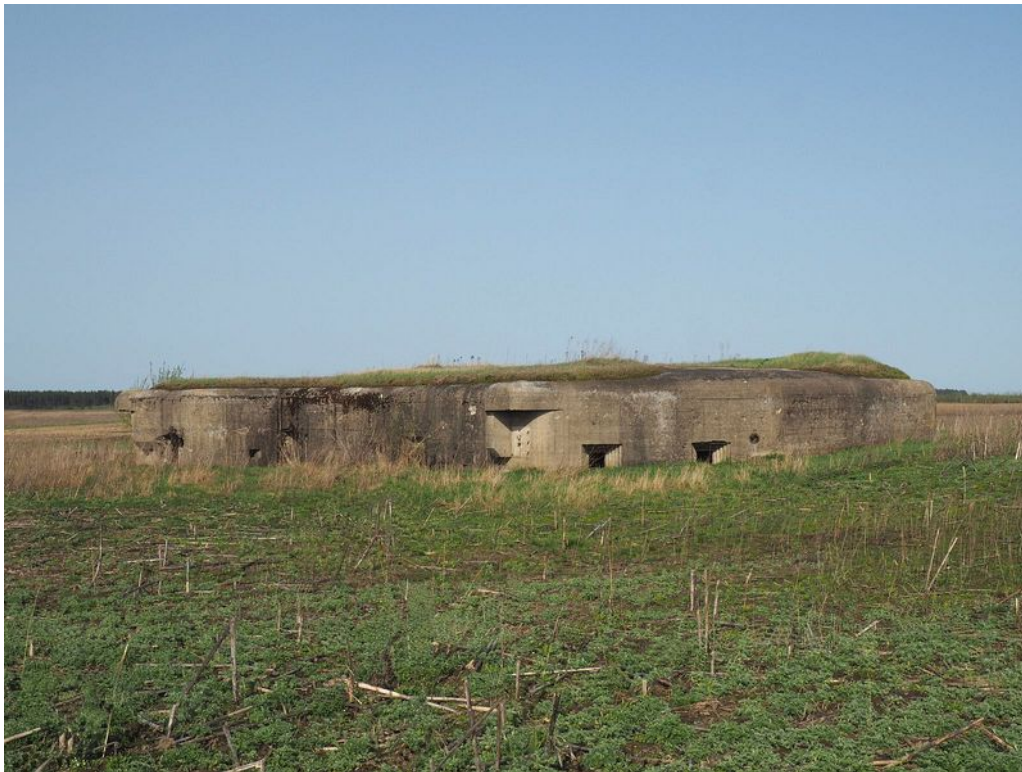
Fot. 01. Schron Antonówka 4 "Junak" (1938). W centrum kadru widoczne dwie strzelnice ckm typu 37.

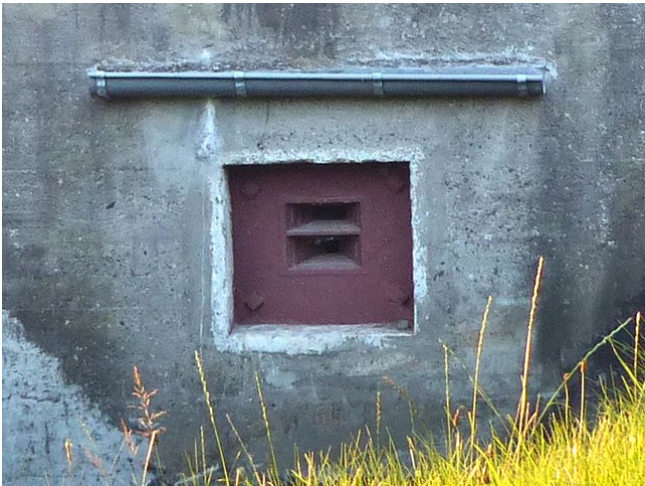
Fot. 02. Strzelnica ckm typu 36 w schronie Bobrowniki 48. Fot. 03. Strzelnica ckm typu 37 w schronie Godula 13. Pancierz jest tylko nieznacznie cofnięty względem zewnętrznej krawędzi ściany. Fot. Łukasz Drzensła. Zwraca uwagę sporych rozmiarów rozglifienie z drobnymi schodkami. Fot. Łukasz Drzensła.

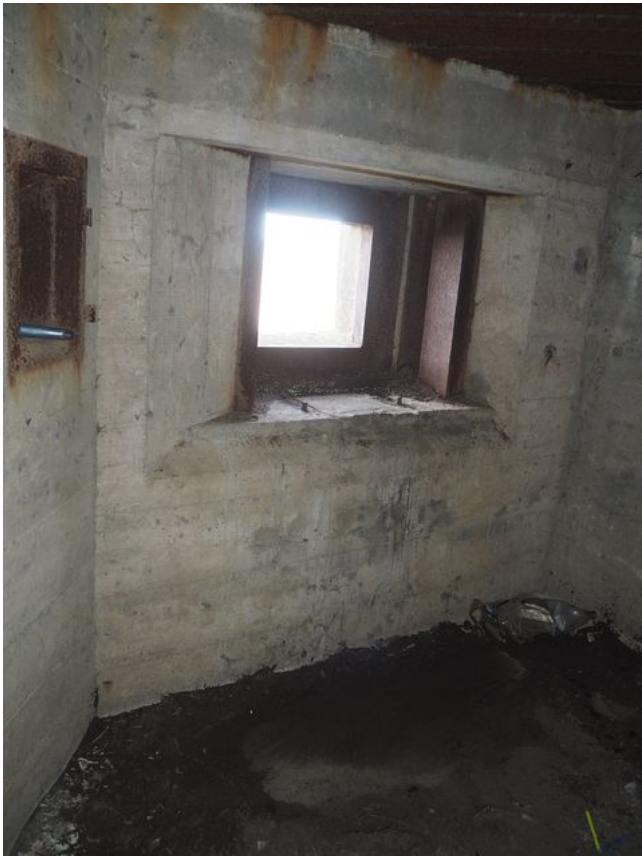
Fot. 06. Strzelnica ckm w schronie Mokwin 20. Widoczne obniżenie półki strzelnicy tuż za śrubami mocującymi podstawę ckm. U góry brak haków. Na podłodze brak ceowników.

Warto także zwrócić uwagę na kolejną różnicę pomiędzy strzelnicami na Górnym Śląsku i na Polesiu. Na Górnym Śląsku nad strzelnicami instalowano dwa stalowe haki, które miały ułatwić montaż i wymianę pancerza. Z kolei na Odcinku "Sarny" haki nie występują ani w obiektach z 1937 ani 1938 r. Wskazuje to na lokalne dla odcinka umocnienie wprowadzanie usprawnień.

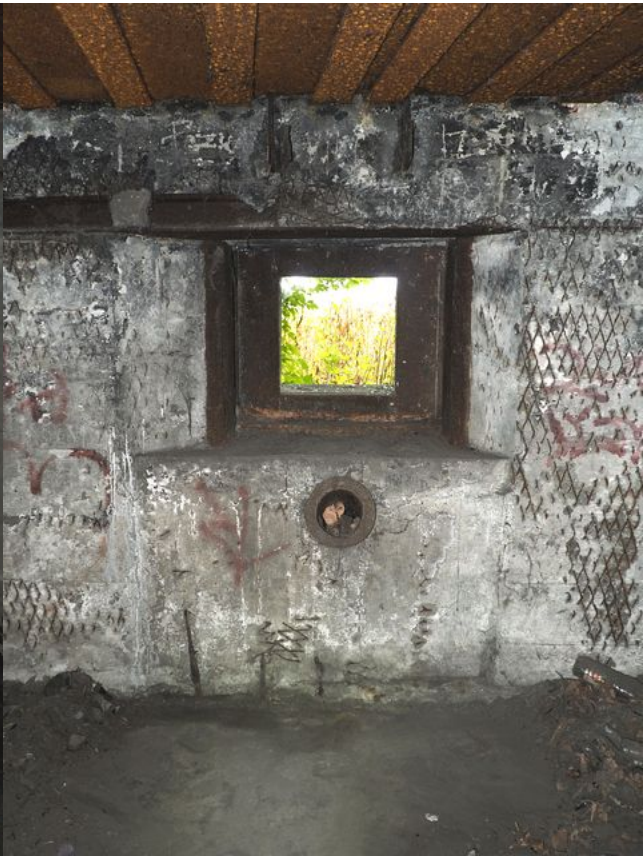
Fot. 03. Strzelnica ckm typu 37 w schronie Godula 13. Zwraca uwagę sporych rozmiarów rozglifienie z drobnymi schodkami. Fot. Łukasz Drzensła.

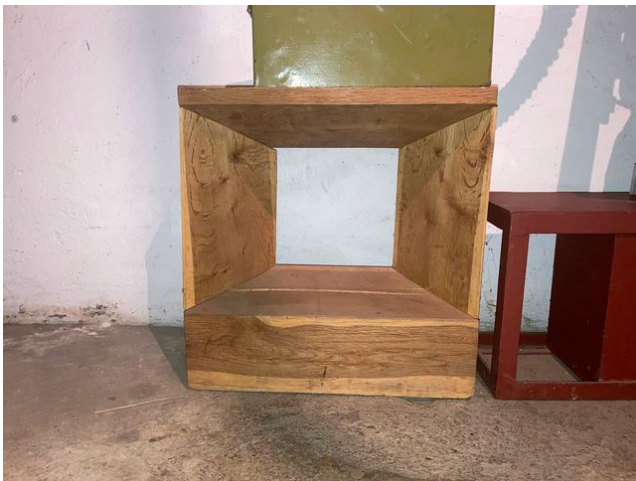
Fot. 08. Rekonstrukcja drewnianej wkładki strzelnicy ckm na wystawie w schronie Bobrowniki 52. Fot. Łukasz Drzensła.

Ostatnią kwestią wartą poruszenia są dodatkowe drewniane wkładki strzelnic umieszczone od zewnętrznej strony.<sup>1</sup> Na Górnym Śląsku stosowano je wcale lub bardzo sporadycznie. Jedynym znanym schronem, który mógł posiadać ową wkładkę jest Kochłowice 80. Z powodu niewielkiej ilości źródeł fotograficznych z epoki, trudno wyrokować o częstości stosowania wkładek na Odcinku "Sarny", wiadomo jedynie, że na pewno wkładkę taką posiadał schron Tyszyca 9 "Poziom" w strzelnicy na dolnej kondygnacji.

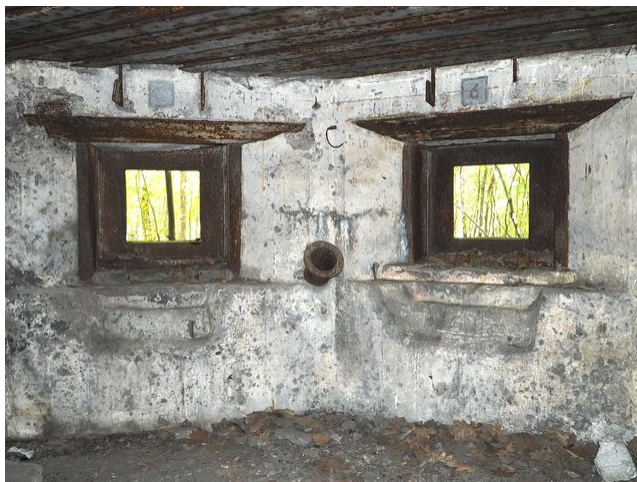
Fot. 10. Strzelnice schronu Kochłowice 74. Widoczne rozległe rozkucia półek strzelnic wyprofilowane celem prowadzenia ognia w pozycji "siedząc". Widoczne utorowania miejsca dla elementów ruchomych podstawy ckm. Fot. Łukasz Drzensła.

Powyższe obserwacje i spostrzeżenia wyjaśniają obecność uciętych ceowników na Górnym Śląsku, ich brak na Odcinku "Sarny", występowanie takich samych mocowań postawy "sankowej" na obu odcinkach, a także obecność rozkuć i poprawek półek strzelnic na Górnym Śląsku i ich brak w Sarnach. Jest to kolejny mały krok do rozwikłania wielu zagadek jakie wciąż skrywają schrony budowane w latach 1937-1938.

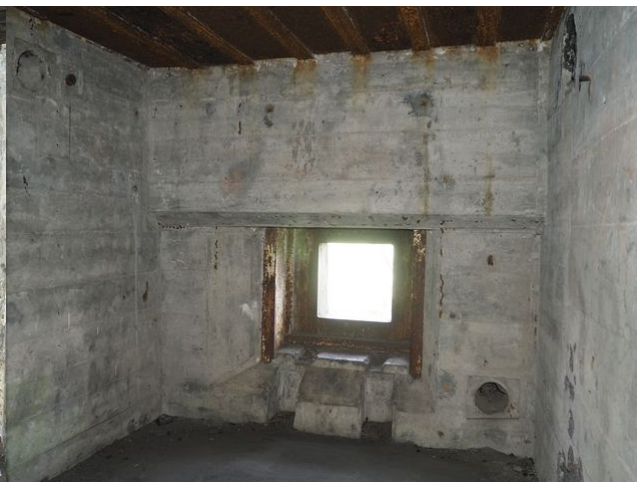
Fot. 11. Strzelnica ckm w schronie Mokwin 22 do rozległe rozkucia półek strzelnic wyprofilowane celem prowadzenia ognia w pozycji "siedząc". Widoczne utorowania miejsca dla elementów ruchomych podstawy ckm. Rzuca się w oczy brak rozkuców świadczący o tym, że forma strzelnicy była pierwotnie zaplanowana w ten sposób.

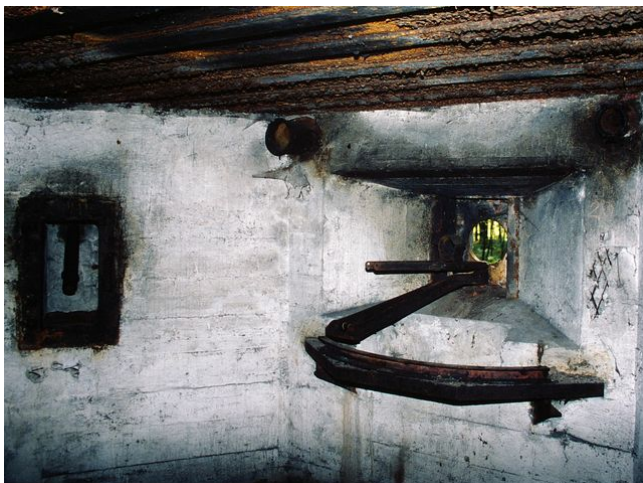
Fot. 12. Strzelnica ckm z 1939 r. z podstawą ckm opartą o stalowy profil łukowy wykonany z trzech pospawanych ceowników. Schron Wiry 6, stan w 1997 r. Fot. Marcin Dudek.

W 1939 r. powrócono do koncepcji podstawy ckm opartej z tyłu. Oparcie zrealizowano montując profil łukowy zespalany z trzech ceowników. Jednakże zamiast do nóg wbetonowanych w podłogę profil mocowano skośnymi wspornikami do konstrukcji montażowej pancerza. To rozwiązanie stosowano zarówno w strzelnicach do prowadzenia ognia w pozycji stojąc jak i kłęcząc, także w strzelnicach z pancerzem pionowym.

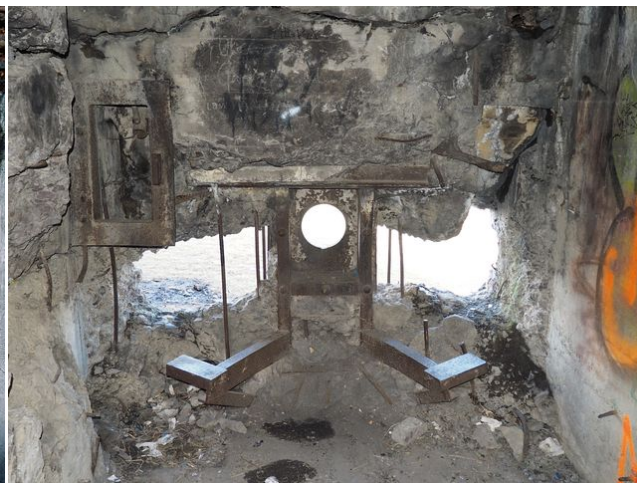
Fot. 13. Nieco uszkodzona wybuchem strzelnica w schronie Węgierska Górka 6 "Wyrwydąb" prezentuje szczegóły konstrukcyjne, w tym mocowanie profilu łukowego (środek wycięty) do konstrukcji montażowej pancerza. Fot. Łukasz Drzensła.
