Słowo o fortyfikacjach Odcinka "Baranowicze"

Fotografie: Marcin Dudek

Tekst: Łukasz Drzensła

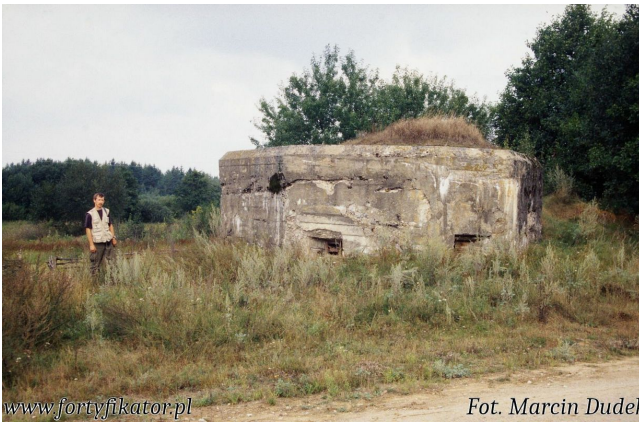
Fot. 02. Schron zmodernizowany w pierwszej połowie lat 30. Widoczne inne szalowanie w rejonie czołowej strzelnicy.

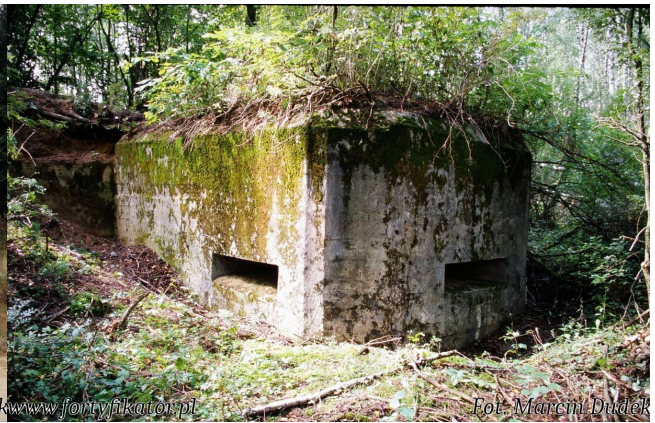
Fot. 03. Dzieło "Twierdza" w rejonie wsi Arabinowszczyzna to zespół obiektów połączonych poternami. Wznoszony był w kilku etapach.

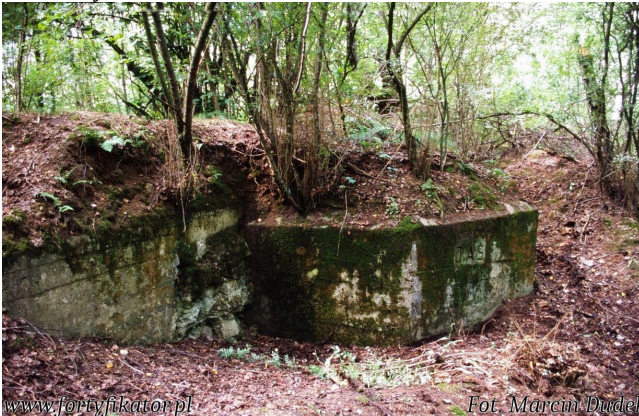
Fot. 04. Schron dzieła "Twierdza" z napisem "Jaś" na elewacji dla jednego ckm.

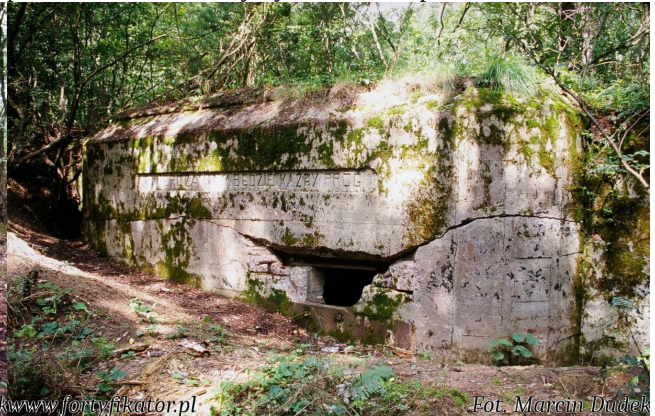
Fot. 05. Duży schron dzieła "Twierdza" dostawiony do obiektu z Wielkiej Wojny. Widoczny napis "Twierdzą nam będzie każdy próg".

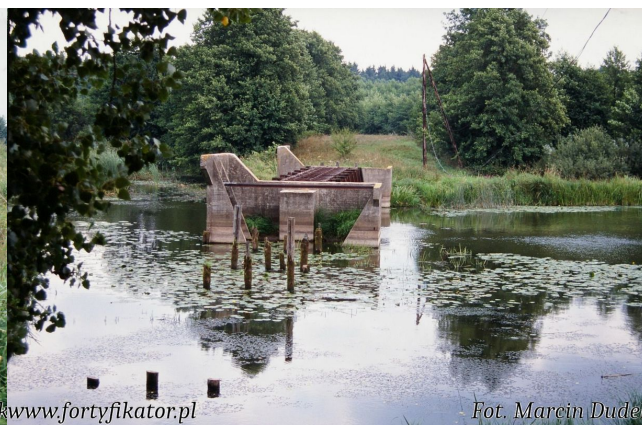
Fot. 07. Jaz nr 11 na Górnjej Szczarze.

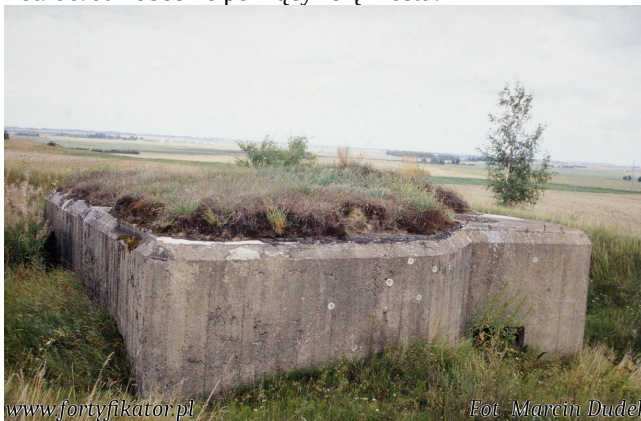
Fot. 08. Strop typowego obiektu z 1937 r. dobrze ilustruje trapezową bryłę dzieła.

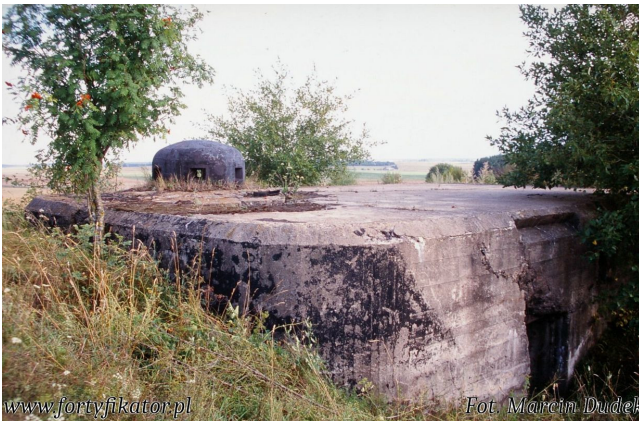
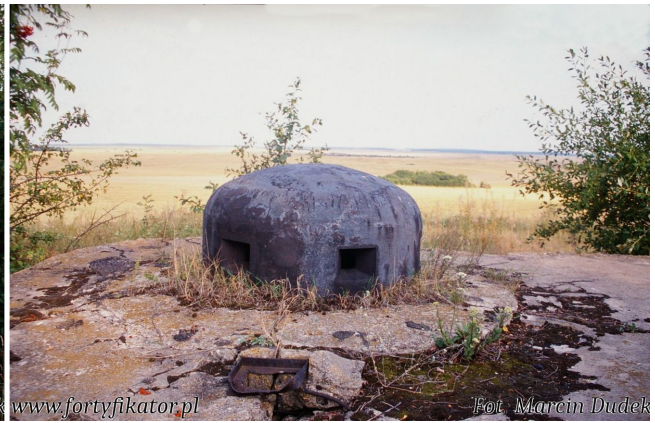
Fot. 10, 11. Pododcinek "Horodyszcz", schron dowodzenia w rejonie Zaosia. Nad wejściem widoczne jest zagłębienie na oparte skośnie belki tworzące drewniano-ziemną przelotnię. Widoczna kopuła i otwór peryskopu. W tle, ponad stopem w dalszej perspektywie widoczne zabudowanie folwarku Mickiewiczów w Zaosiu.

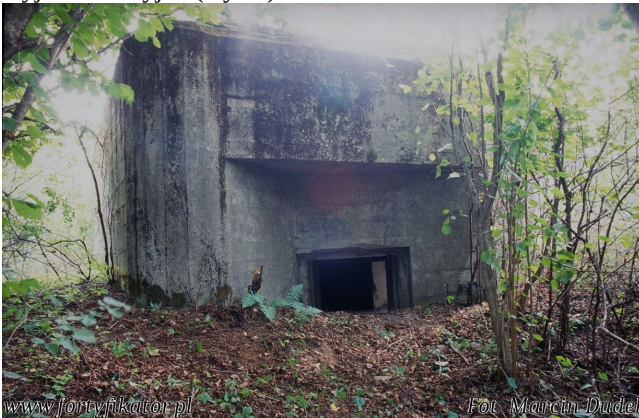
Fot. 14. Ściana boczna ze strzelnicą schronu obrony przeciwpancernej Minicze 2 (1938). Po lewej stronie ucholewej wjazd dla armaty, przeznaczony do zamknięcia (orylion) osłaniający strzelnicę od przedpola.

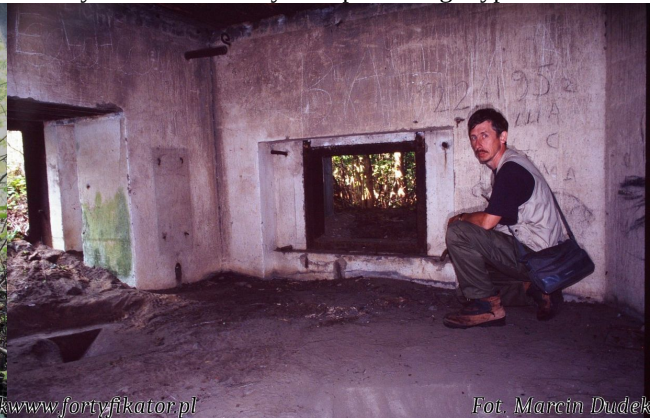
Fot. 15. Izba bojowa armaty ppanc schronu Minicze 2. Po wjeździe dla armaty, przeznaczony do zamknięcia belkami stalowymi. W centrum kadru strzelnica. U dołu kadru widoczne nisze na lemiesz. Na ścianie obok wjazdu widoczny ślad po drewnianej desce na której był zamocowany blaszany pisuar.

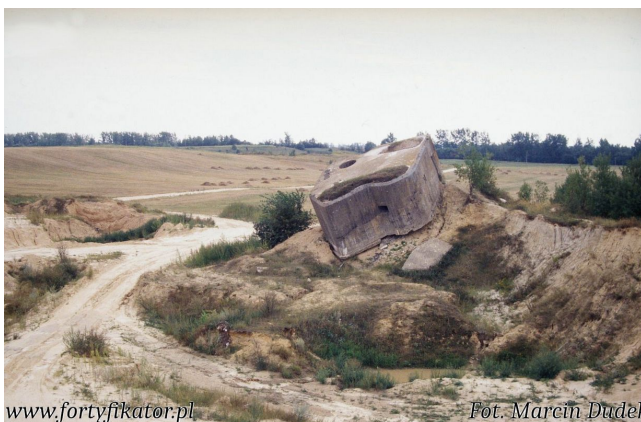
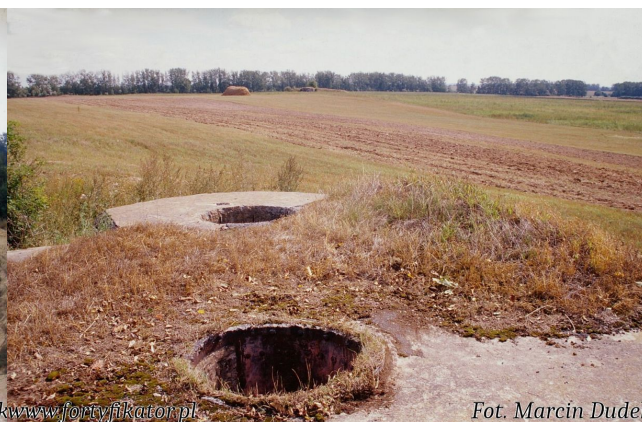
Fot. 16. Osuwający się schron Darewo 16 to typowy obiekt z okresu 1937-1938. Widoczna sytuacja w położeniu pancernym. Zamontowano (a później odcięto...) jedynie schronu powstała w wyniku działania żwirowni. Fot. 17. Schron Darewo 22 miał posiadać trzy kopuły środkową - wykorzystano starą pruską kopułę.

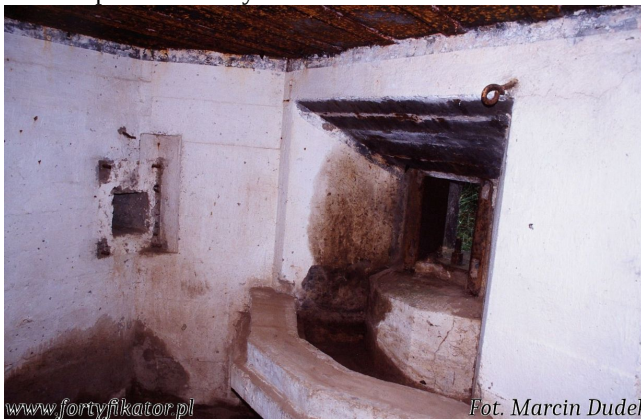
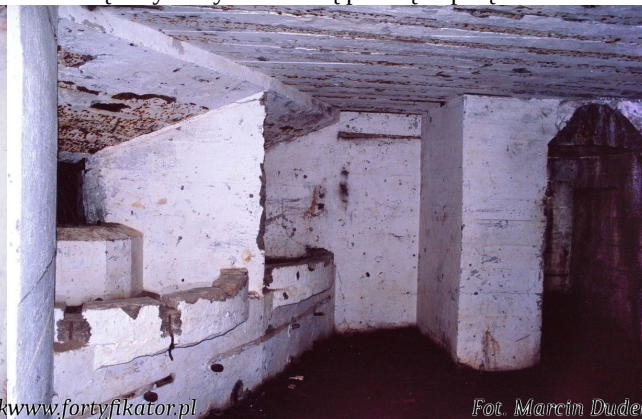
Fot. 18. Wnętrze schronu z 1937 r. Po lewej strzelnica broni ręcznej, a po prawej strzelnica ckm. Fot. 19. Wnętrze schronu z okresu 1935-1936. Po lewej dwie strzelnice ckm, w głębi wejście do kopuły.
