Koszary forteczne w Bobrownikach

Łukasz Drzensła (2020)

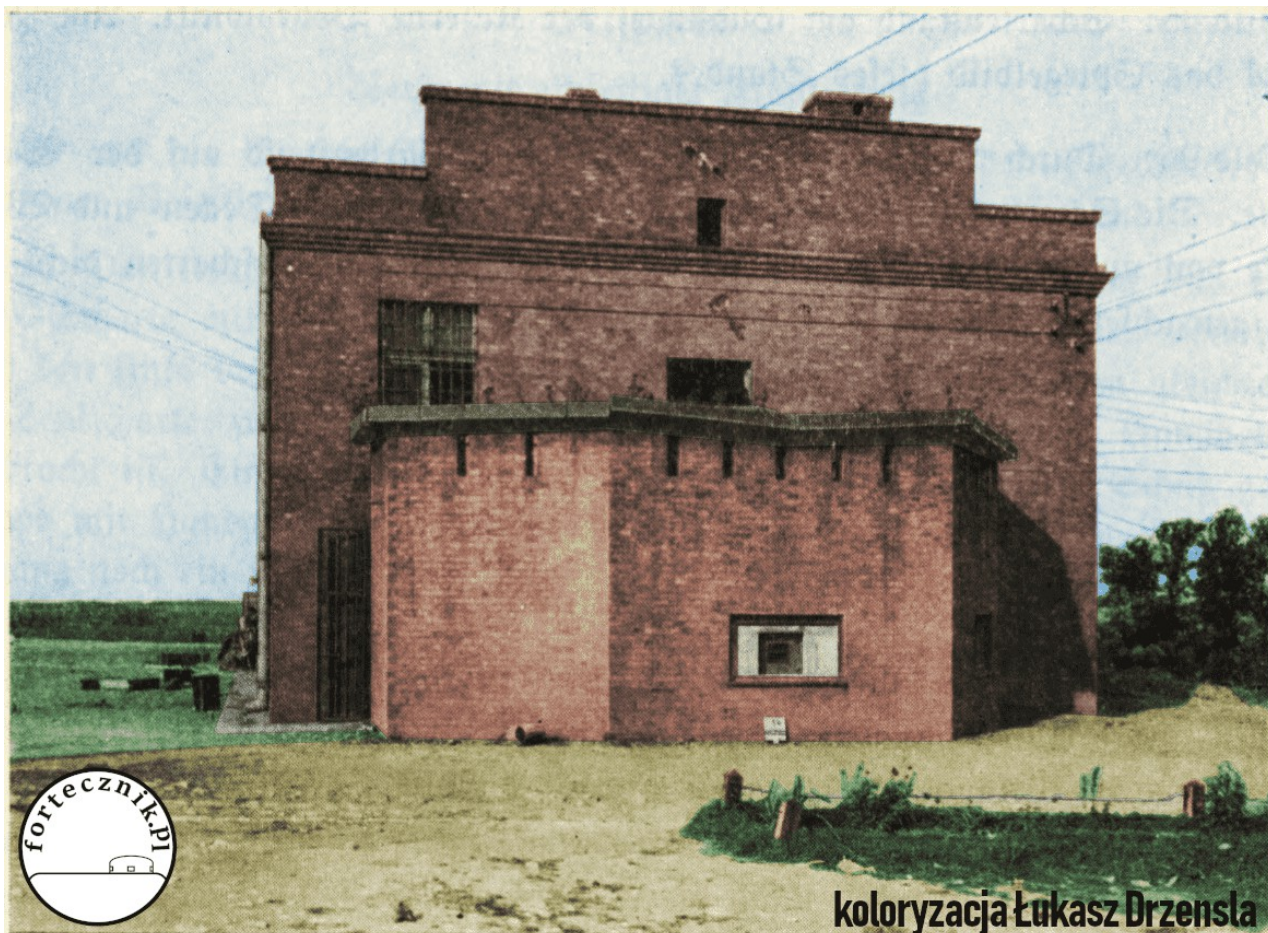
Fot. 01. Zdjęcie archiwalne przedstawiające południowy schron bojowy. Fot.za. *Denkschrift über die polnische Landesbefestigung*, (s. 99). Koloryzowane.

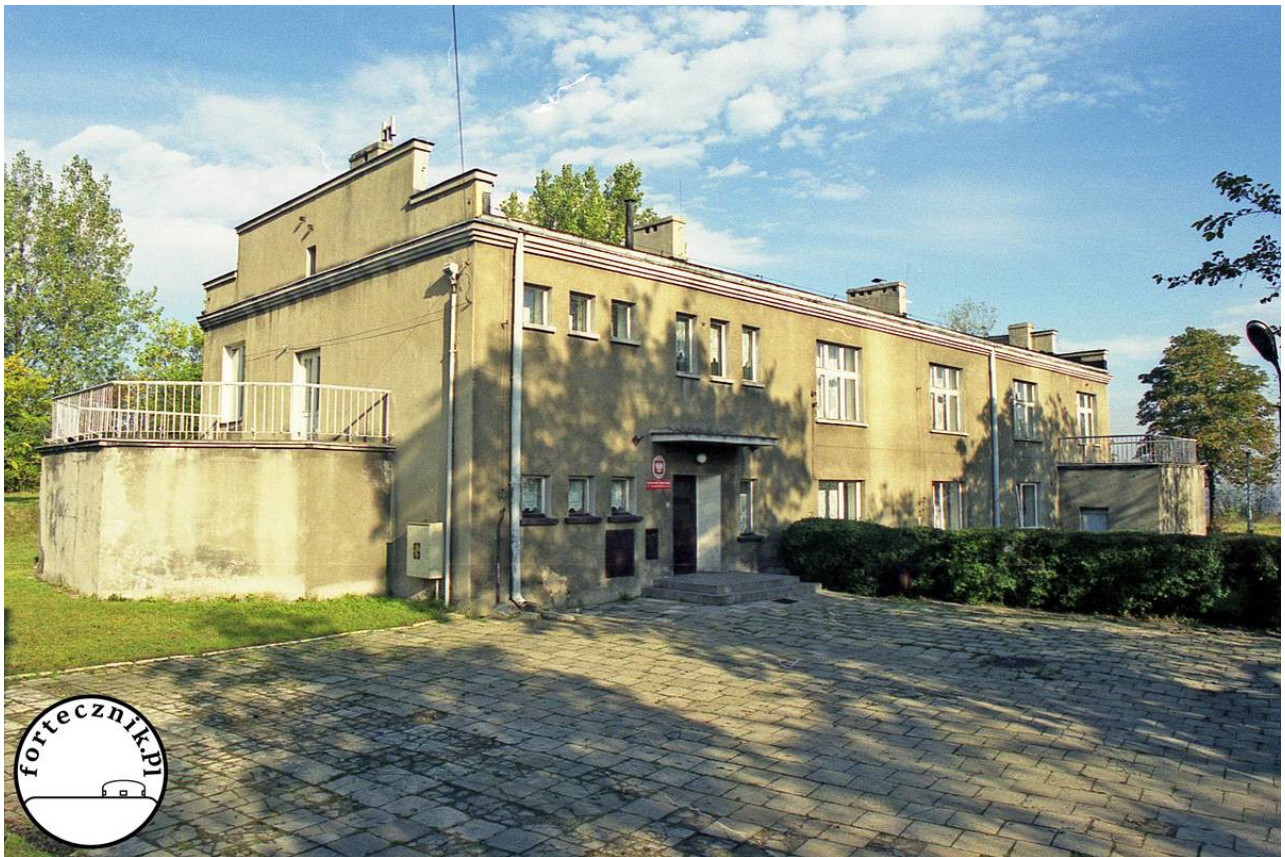
Fot. 02. Budynek mieszkalny od strony wschodniej. Fot. zbiory prywatne. 1999 rok.

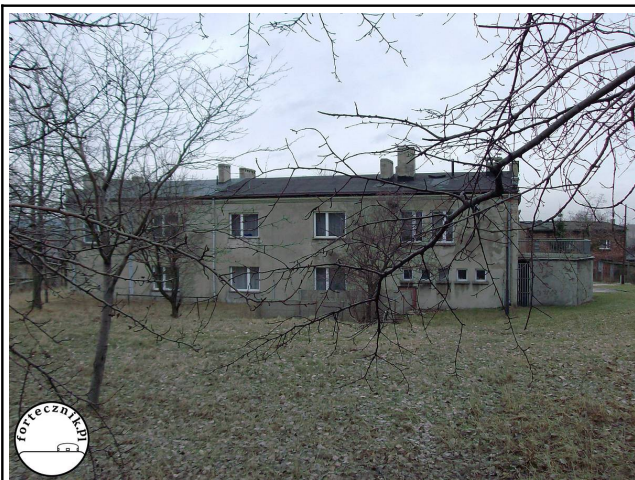
Fot. 03. Zdjęcie przedstawiające budynek mieszkalny od strony zachodniej. 2008 rok.

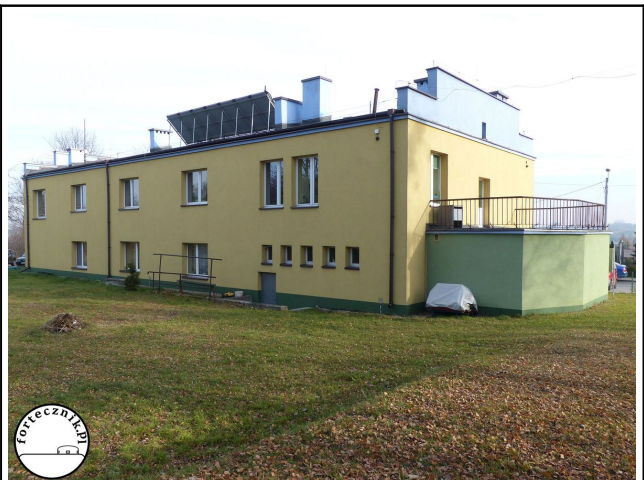
Fot. 04. Ten sam budynek od strony zachodnio-południowej. 2019 rok.

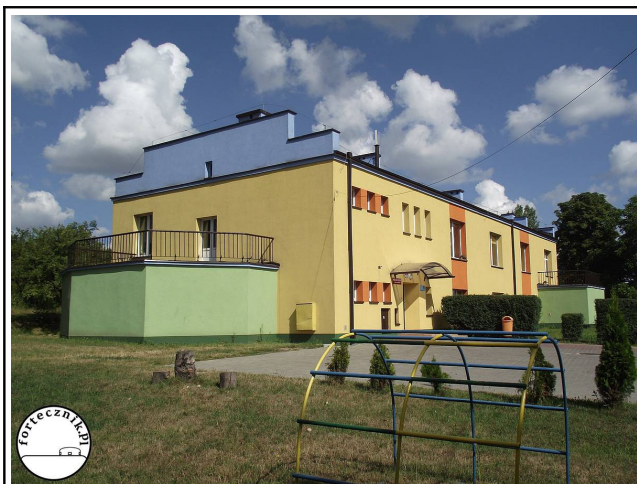
Fot. 08. Budynek mieszkalny koszar. Na pierwszym planie południowy schron bojowy. Strzelnice przykryła nowa elewacja. Usunięto również mur z krenelażem z tarasu na stropie, z którego można było również prowadzić ogień broni ręcznej. 2013 rok.

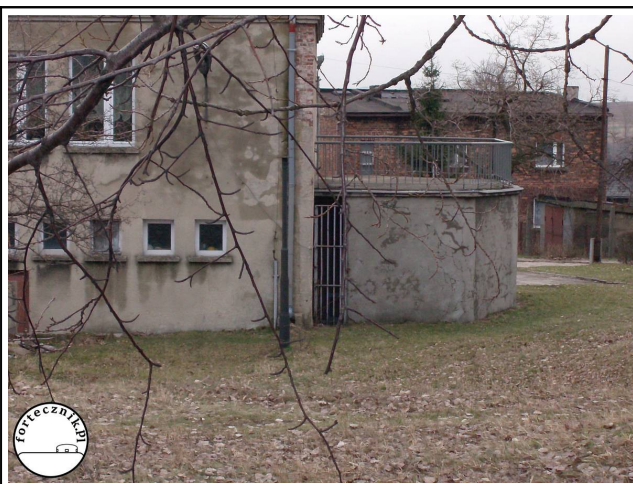
Fot. 09. Zdjęcie południowego schronu, widok od strony zachodniej. Widoczne drzwi kratowe. 2008 rok.

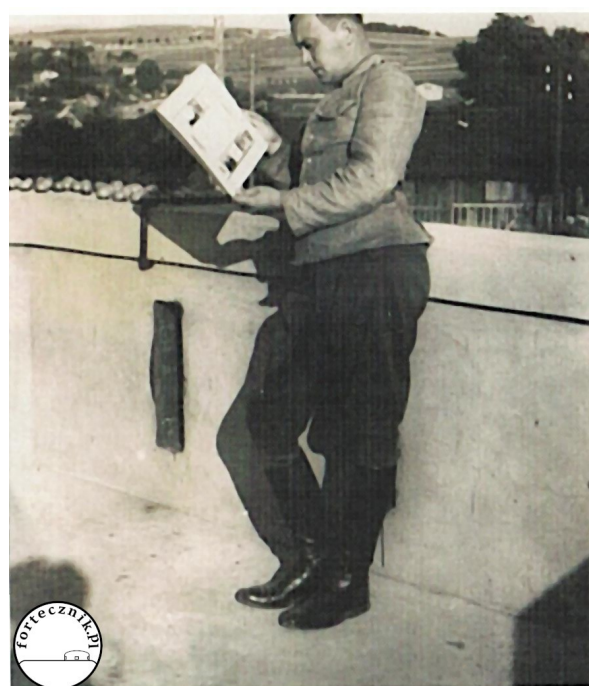
Fot. 11. Porucznik Maciaszczyk na tarasie schronu południowego, opiera się o mur z krenelażem. Fotografia ze zbiorów Waldemara Machonia.

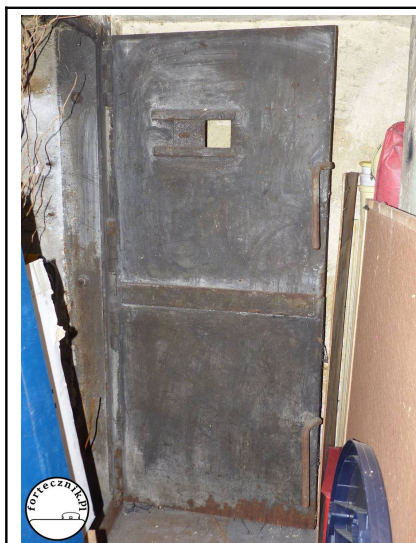
Fot. 12. Drzwi pancerne.

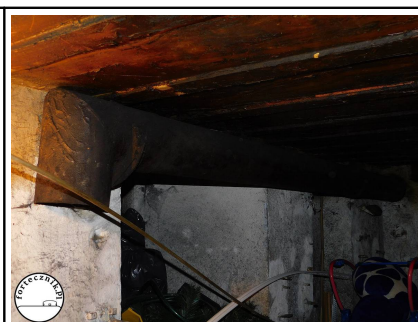
Fot. 14. Rura wentylacyjna.

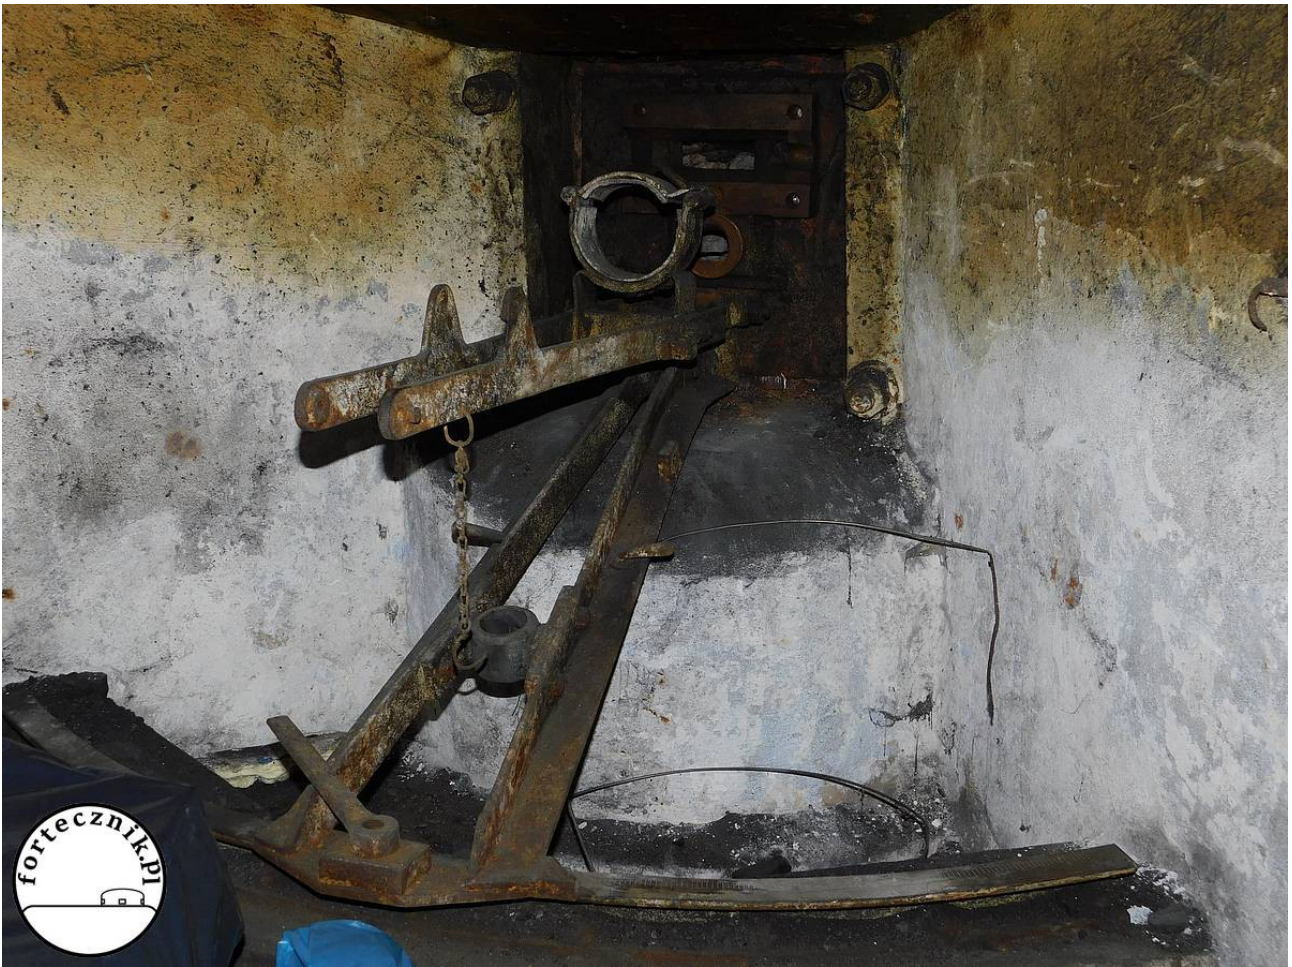
Fot. 15. Podstawa forteczna dla ckm na stanowisku bojowym "2" w schronie południowym.

Schron był uzbrojony w dwa ciężkie karabiny maszynowe wz. 30 oraz jeden ręczny karabin maszynowy wz. 28. Z ckm można było prowadzić ogień z dwóch stanowisk bojowych w izbie bojowej, natomiast z rkm przez strzelnicę w przedsionku. Każde ze stanowisk bojowych ckm umieszczone było za gazoszczelną płytą pancerną. Ciężkie karabiny maszynowe umieszczone były na specjalnych podstawach fortecznych (często mylnie nazywanych "ławetami"). Takie podstawy są obecnie niezmiernie rzadko spotykanym elementem wyposażenia śląskich fortyfikacji. W tym schronie zachował się komplet dwóch podstaw, niemalże kompletnych i niezardzewiałych.

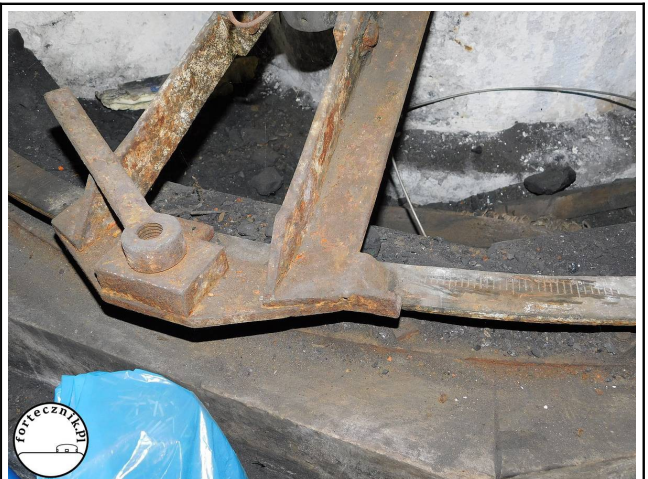
Fot. 17. Zbliżenie na dolną część podstawy opartą na prowadnicy.

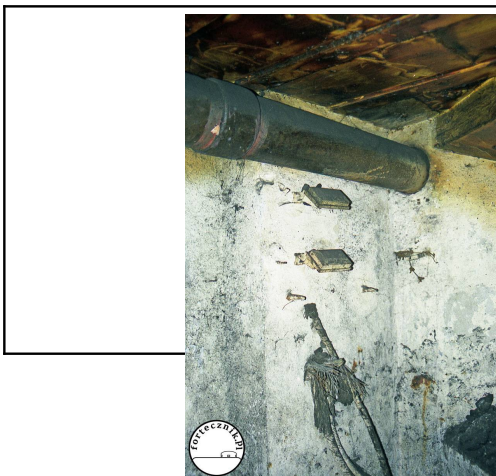
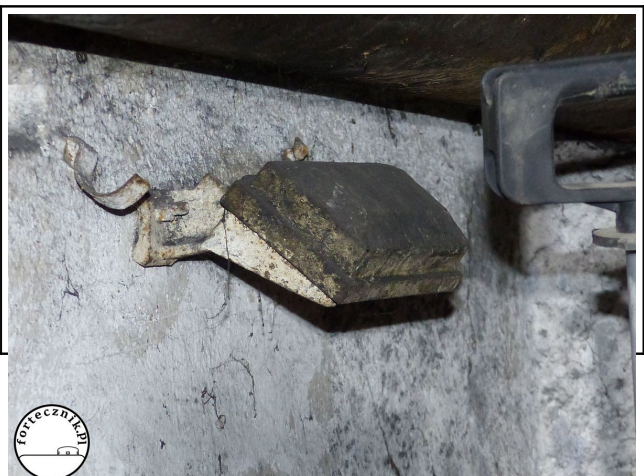
<p>Fot. 19. Głowice kablowe, kabel telefoniczny. Fot. zbiory prywatne. 1999 rok.</p>	<p>Fot. 20. Zachowana głowica kablowa. 2019 rok.</p>
--	--

Zbiornik na wodę do chłodzenia ciężkich karabinów maszynowych znajdował się w przejściu z przedsionka do izby bojowej. Tuż obok niego umieszczono wentylator ręczny. Po lewej od wejścia do izby bojowej z przedsionka znajdowały się: pulpit, centrala telefoniczna, siedziska oraz półki, nieco dalej głowice kablowe. Po prawej znajdowało się siedzisko i pompa wodna systemu chłodzenia ckm. Warto również zwrócić uwagę na rurę długości blisko 3 m, która stanowiła część systemu wentylacji schronu. Rury również należą do obecnie rzadko spotykanych elementów zachowanego wyposażenia.

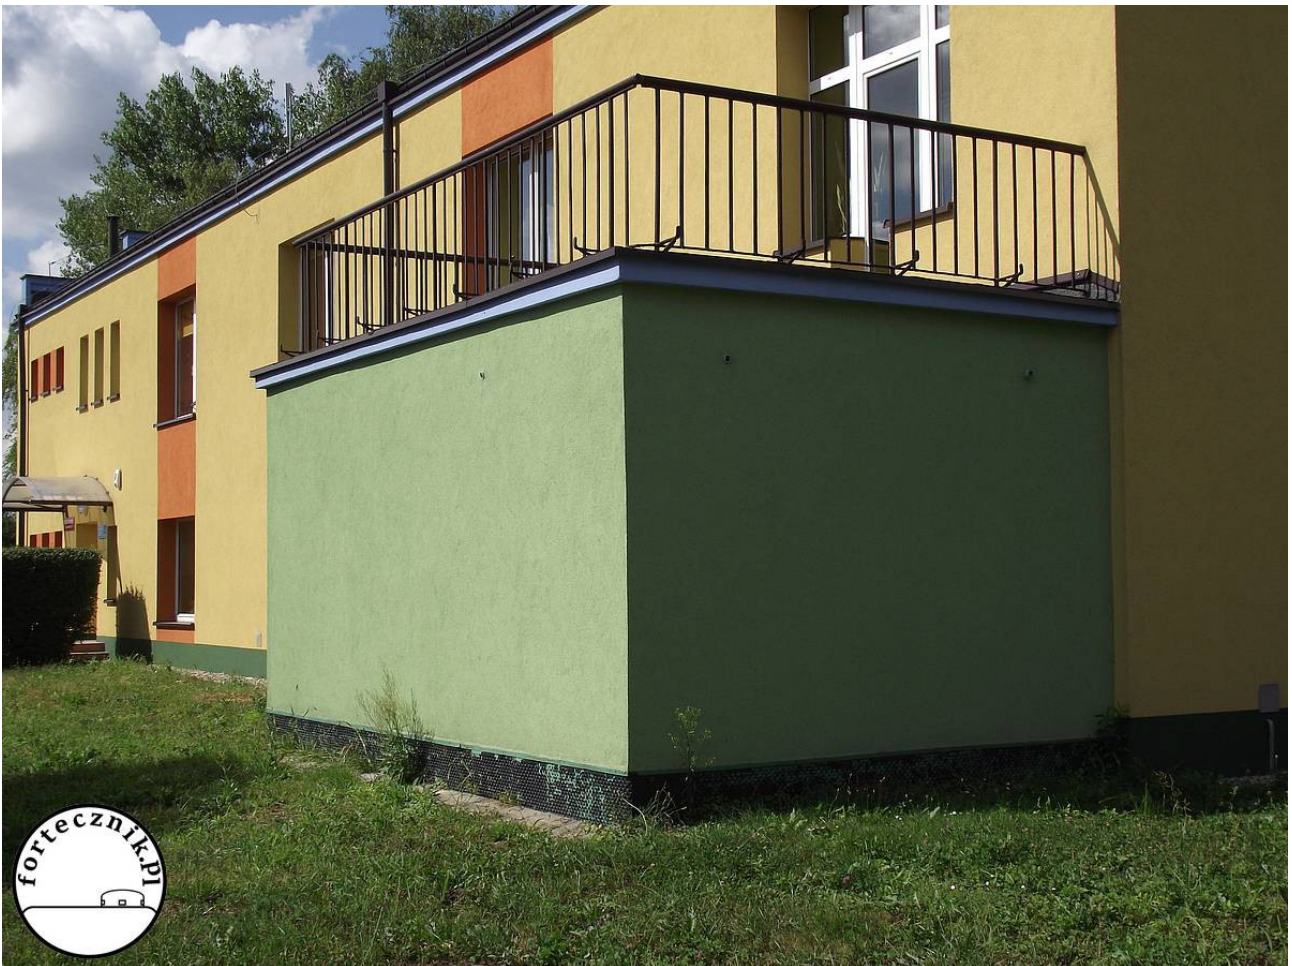
Fot. 21 Schron północny. 2013 rok.

Większy ze schronów znajduje się od strony północnej. Grubość ścian żelbetowych dochodzi do 1,5 m, co przekładało się na odporność na pociski kalibru do 155 mm. Składa się z 3 pomieszczeń – dwóch izb bojowych oraz izby "ogólnego przeznaczenia". W tej izbie znajdowały się siedziska dla żołnierzy do odpoczynku, stanowisko telefonisty, filtry powietrza, a także sporo półek. Nie miała ona funkcji bojowej. Do schronu prowadziły dwa wejścia – z budynku koszarowego oraz z podwórza. Oba wejścia były zamykane tego samego typu drzwiami pancernymi, co w schronie południowym. Niestety, obie pary drzwi zostały "zagospodarowane", a wejście od strony podwórza zamurowane. W całym schronie strop wzmocniono szynami kolejowymi i blachą grubości ok 5mm. Jego uzbrojenie prawdopodobnie stanowiły dwa ciężkie karabiny maszynowe oraz jeden ręczny karabin maszynowy.

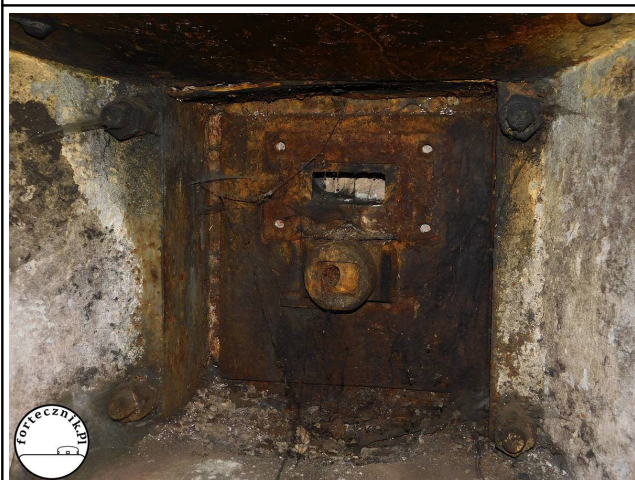
Fot. 24. Gazoszczelny pancerz strzelnicy ckm. Pancerze, jakie zastosowano w omawianych schronach, składały się z dwóch płyt stalowych, a przestrzeń między nimi wypełniona była betonem. Na zdjęciu pancerz bez przeziernika, za to z zachowanym jarzmem kulistym.

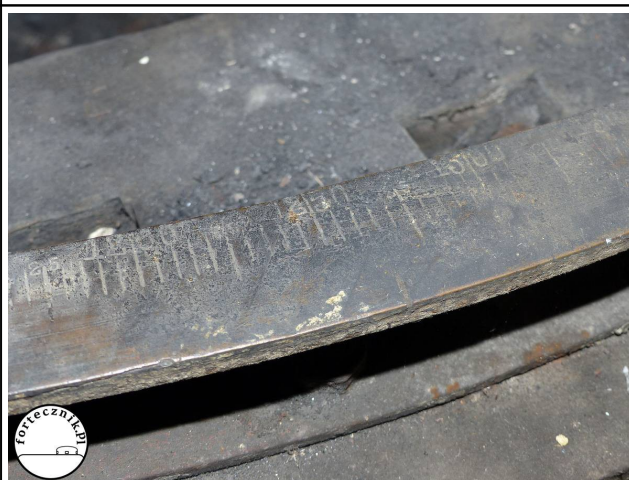
Fot. 25. Podziałka kątowna na jednej z przewodnic.

W dwóch z trzech stanowisk dla ckm zachowały się przewodnice (choć nazwa nie wydaje się poprawna, taką podają dokumenty¹⁹). Na obu zachowały się w bardzo dobrym stanie podziałki kątowe. Podziałki wykonane są z mosiądzu i są przylutowane przewodnic. Umożliwiały precyzyjne ustawienie kąta ostrzału w płaszczyźnie poziomej.

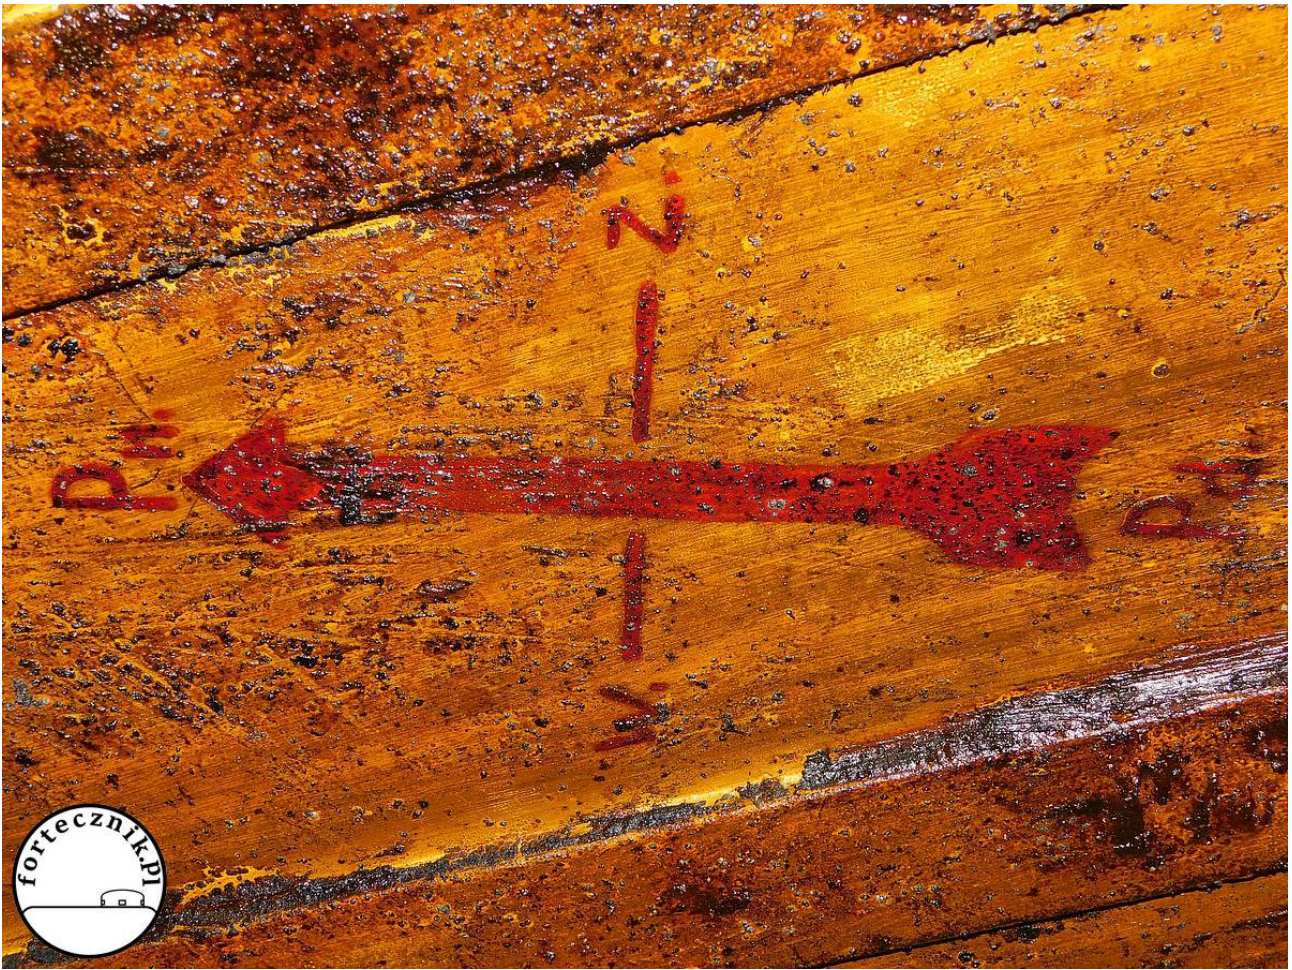
Fot. 26 "Róża wiatrów" na stropie zachodniej izby bojowej w schronie północnym.

Na stropach izb bojowych namalowano czerwoną farbą "róże wiatrów". Takie same malowano również na stropach kopuł bojowych (np. w schronie nr "3", p.o. "Bobrowniki"). Strop pokryty jest smarem, który miał zabezpieczyć go przed korozją. Jednak w miejscach, w których stropu nie posmarowano, na przykład z powodu niegdyś znajdujących się w tych miejscach lamp, widoczny jej jaśniejszy kolor. Ten fakt, jak i kolor "róży" (który musiał kontrastować z resztą stropu) wskazuje, że po nałożeniu warstwy farby miniowej koloru ceglasto-pomarańczowego, która miała zabezpieczać stal przed korozją, nakładano jeszcze warstwę jasnej farby, koloru prawdopodobnie

jasno-szarego. Róża wiatrów najlepiej widoczna jest w zachodniej izbie bojowej, ale wprawne oko dostrzeże ją zarówno w drugiej izbie bojowej jak i w schronie południowym.

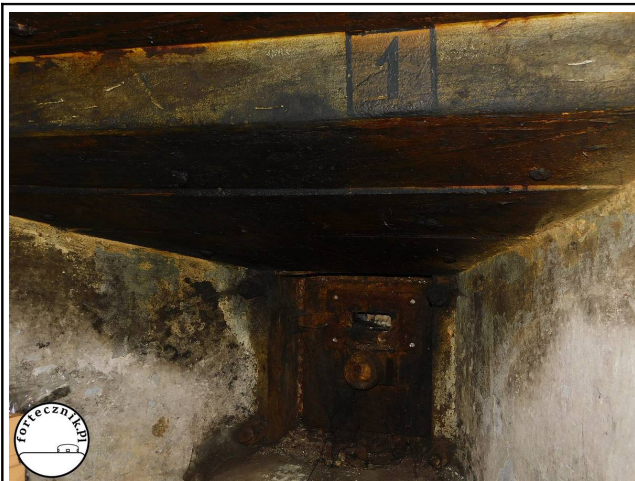
Fot. 27. Zachowany oryginalny numer strzelnicy nad stanowiskiem bojowym we wschodniej izbie bojowej w schronie północnym.

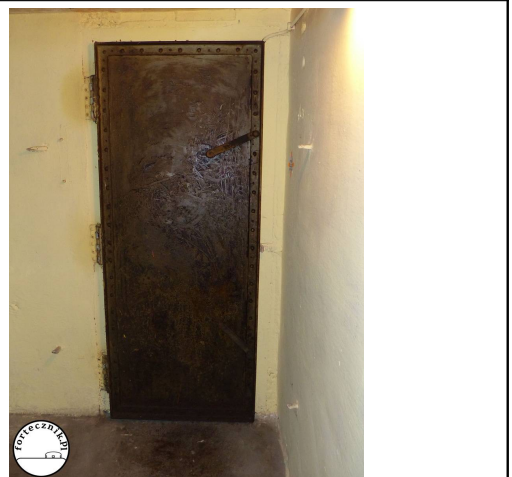
Fot. 28. Pancerne drzwi gazoszczelne. Dobrze widać smar nałożony przez Ludowe Wojsko Polskie.

Wszystkie elementy stalowe zostały po wojnie zakonserwowane przez Ludowe Wojsko Polskie w ramach prac konserwacyjnych mających na celu utrzymanie dobrego (różnie z tym bywało) stanu schronów przeznaczonych do ewentualnej późniejszej eksploatacji. Nakładano grubą warstwę smaru, który miał ochronić metal przed korozją. Zastosowane zabiegi przyniosły zarówno pozytywne jak i negatywne efekty. Do pozytywów należy zaliczyć brak korozji, natomiast do negatywów żółte zabarwienie ścian, przede wszystkim pod sufitem. Przy omawianiu prac przeprowadzonych przez Ludowe Wojsko Polskie nie można pominąć numeracji, jaka została wtedy nadana obu schronom przy okazji ich inwentaryzacji. Schron południowy otrzymał numer IV/4004A, natomiast schron północny IV/4004B. Sąsiedni magazyn amunicji otrzymał numer IV/4002¹⁸.

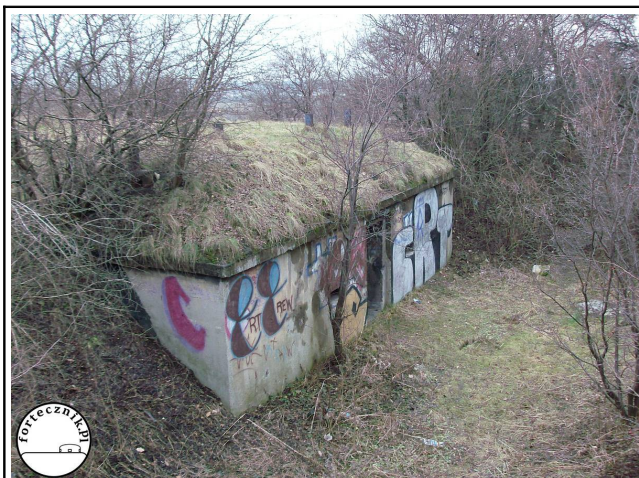
Fot. 29. Magazyn amunicji. 2008 rok.

W 1937 roku w niedalekim sąsiedztwie koszar wybudowano magazyn amunicji, do którego budowy przeznaczono 81 m³ żelbetu²⁰. Jest to niewielki schron bierny składający się z 5 pomieszczeń, którego grubość ścian dochodzi do 0,5 m, co przekładało się na odporność na pociski kalibru do 75 mm. Zadaniem magazynu było zapewnienie amunicji bezpiecznego i suchego miejsca do składowania, z którego można szybko ją przetransportować do schronów bojowych. Aby utrzymać odpowiednie warunki do przechowywania dla amunicji drewnianą podłogę ułożono w odstępie ok 20 cm od betonowej, na belkach-legarach (łącznie zużyto 34 m²²¹) oraz zainstalowano kilka kominów²². Schron położony jest w zagłębieniu, z każdej strony otoczony jest dobrze zachowanymi wałami ziemnymi. Również dojście do niego bardzo dobrze się zachowało. Niestety, sam schron jest w opłakanym stanie – zaśmiecony, okopcony i rozszabrowany.

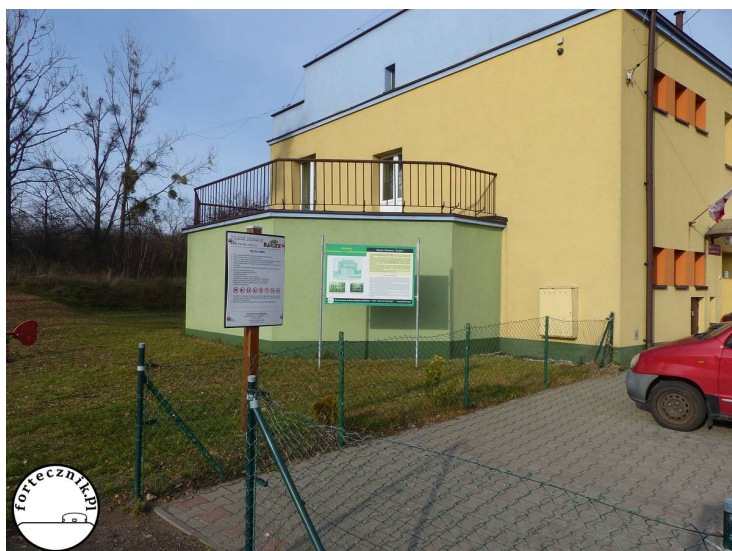
Fot. 31 Budynek mieszkalny od strony południowej współcześnie. Schron południowy przesłania niefortunnie ustawiona tablica informacyjna.
