Konstrukcja montażowa pancerza strzelnicy ckm z 1937 roku

Łukasz Drzensla (2020)

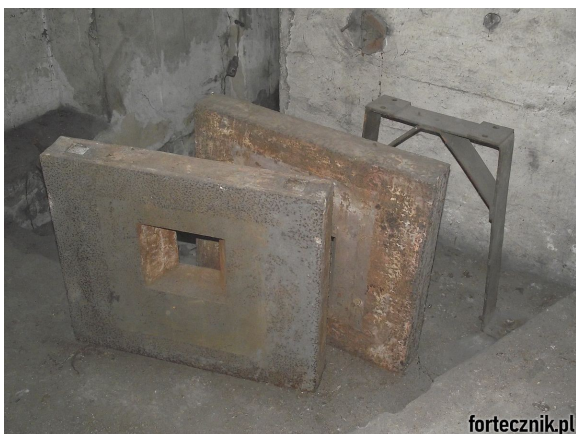
Fot. 02. Zdemontowane pancerze typu 37. Zwracają uwagę odcisnięte ceowniki konstrukcji montażowej oraz widoczne na górnej płaszczyźnie otwory do wlewania betonu do wypełnienia pancerza.

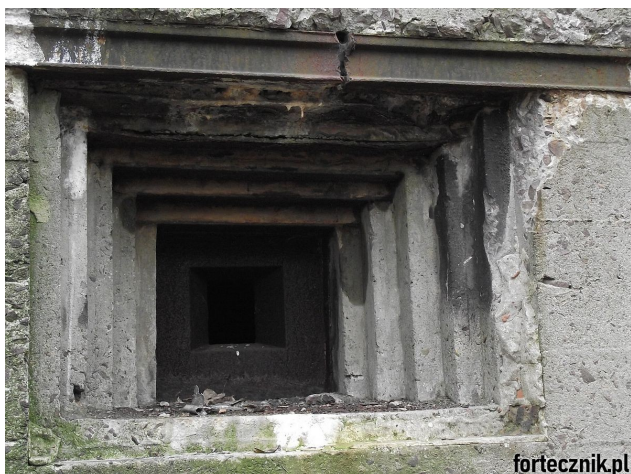
Fot. 03 Strzelnica ckm w schronie nr 15 (p.o. "Godula").
Wkładka przeciwykoszetowa zdemontowana.

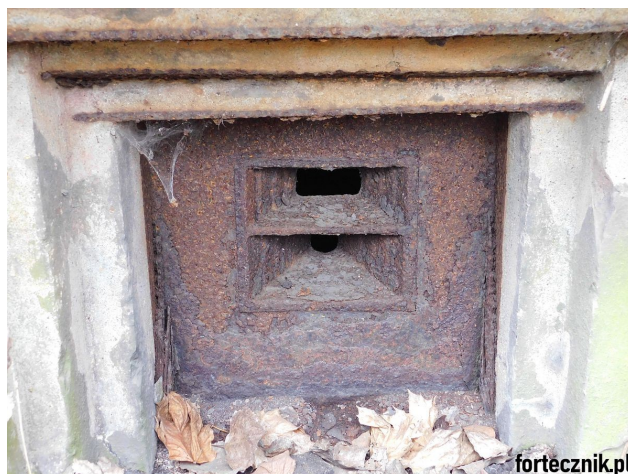
Fot. 04. Pancierz w strzelnicy ckm w schronie nr 13 (p.o. "Godula"). Zachowana wkładka przeciwykoszetowa.

Fot. 06. Pancierz z fot. 04 od wewnątrz. Rama dociskowa zdemontowana. W miejscu, gdzie się znajdowała dobrze widać autentyczny pomarańczowy podkład antykorozyjny, którego niestety nie można obejrzeć w żadnej izbie muzealnej urządzonej w polskim schronie bojowym.

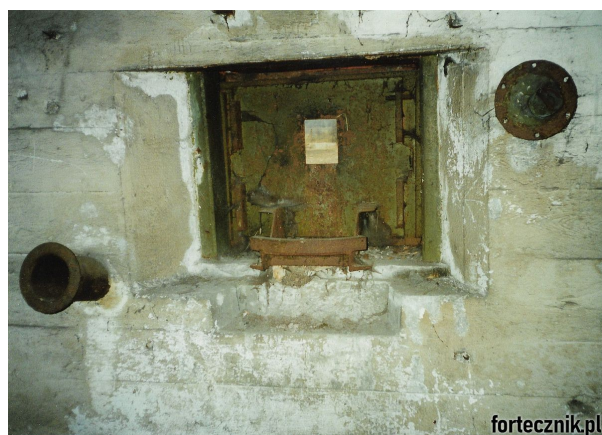
Fot. 05. Fotografia dokumentalna przedstawiająca stanowisko bojowe ckm w schronie nr 76 (p.o. "Kochłowice"). Zachowany pancierz, rama dociskowa pancierza z klinami (choć z jedynie jedną śrubą) oraz dolny element podstawy fortecznej typu 37. Fot. P.M. & W.M.

Fot. 10. Stanowisko bojowe ckm w schronie nr 76 (p.o. "Kochłowice"), to samo, co na fot. 05. Pod sufitem znajdują się dwa haki wspomagające montaż pancerza. Sam pancerz zagospodarowano na nowe cele.

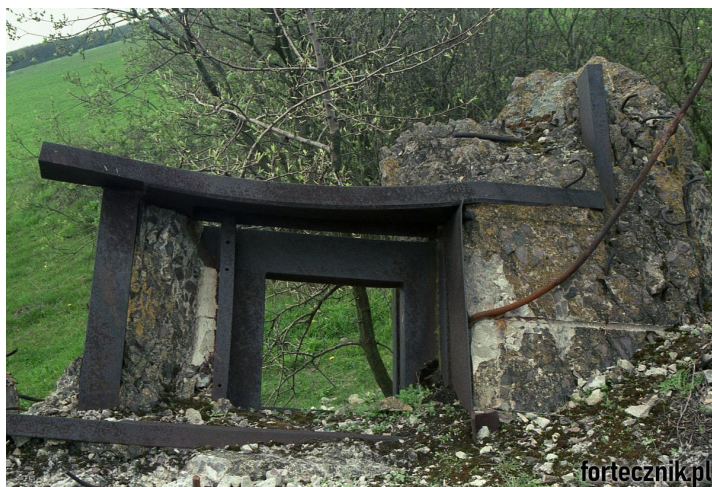
Fot. 08. Konstrukcja montażowa pancerza w ruinach jednego ze schronów odcinka "Sarny". Fot. J. Sadowski.

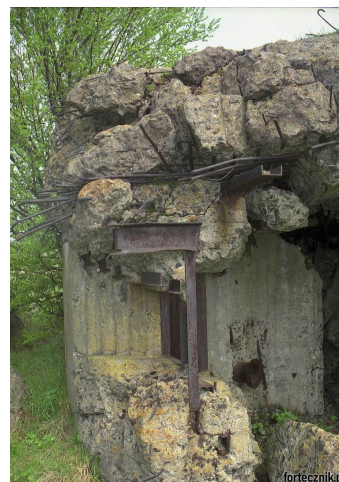
Fot. 09. Zniszczona strzelnica ckm w jednym ze schronów odcinka "Sarny". dobrze widoczna konstrukcja montażowa pancerza oraz wzmocnienie stopniowania przeciwykoszetowego. Fot. J. Sadowski.

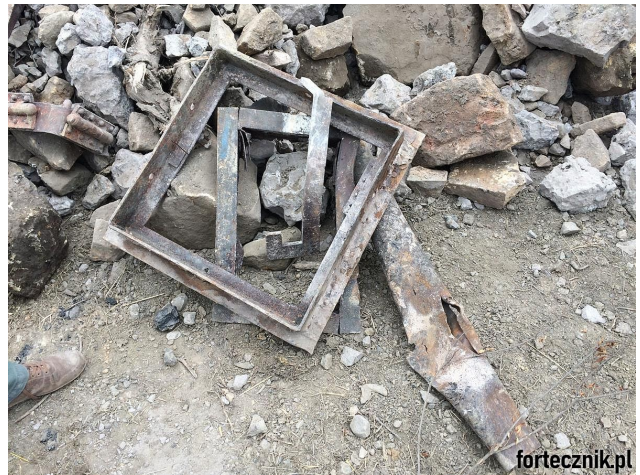
Fot. 11. Elementy stalowe pochodzące z wyburzonego schronu nr 82 (p.o. "Kochłowice"). Wspomniany wcześniej hak, ościeznica wewnętrznego gazoszczelnego zamknięcia wyłazu, rama czepni powietrza oraz rura wentylacyjna.

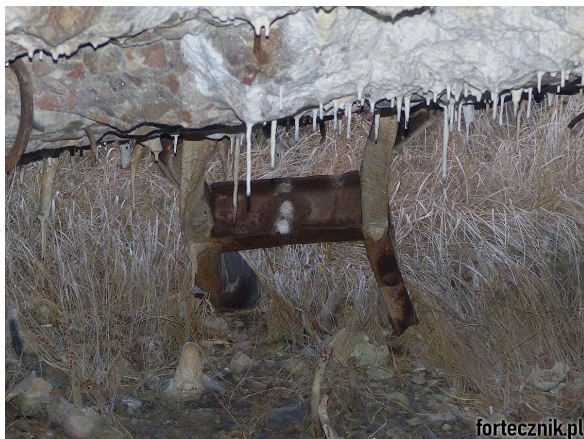
Fot. 12. Konstrukcja montażowa dla pancerza gazoszczelnego z 1939 roku w jednym ze schronów Odcinka "Wizna" na zachód od wsi Giełczyn.

Mimo wielu zalet pancerza typu 37 tzw. pgaz zdecydowano o zaprzestaniu stosowania pancerzy wymiennych w fortyfikacjach budowanych w 1939 roku. Spowodowane było to kilkoma czynnikami. Wymienność prawdopodobnie nie była zbyt użyteczną funkcją. Pozwalało to na przekształcenie strzelnicy armaty ppanc w strzelnicę broni maszynowej i odwrotnie (Sarny)⁴, a także na zastąpienie zniszczonego w walce pancerza nowym w stosunkowo krótkim czasie. Trudno sobie jednak wyobrazić by w wypadku uszkodzenia pancerza w stopniu wymagającym jego wymiany, schron pozostał w stanie stosunkowo dobrym. Natomiast wymiana w trakcie walki wydaje się kompletnie abstrakcyjna. Kolejną wadą omawianego pancerza jest konstrukcja ramy, w której go montowano, do której wykonania konieczne było bardzo precyzyjne pospawania kilkunastu ceowników. Dodatkową komplikacją była rama dociskowa, do której mocowano kliny utrzymujące pancerz w ramie montażowej pancerza. W porównaniu z omawianą, konstrukcja z 1939 roku była znacznie prostsza i tańsza do wykonania.

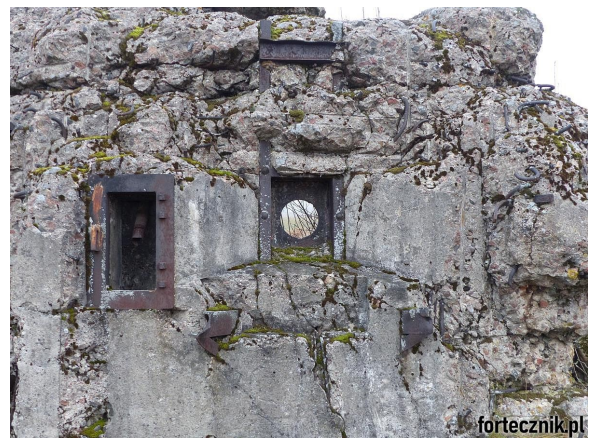
Fot. 13. Stanowisko bojowe ckm chronione pancerzem gazoszczelnym z 1939 roku w ruinach schronu Odcinka "Wizna" pod Kurpikami. Widoczne elementy konstrukcji montażowej.
