Konstrukcja schronu bojowego „Kurpiki”

Łukasz Drzensła

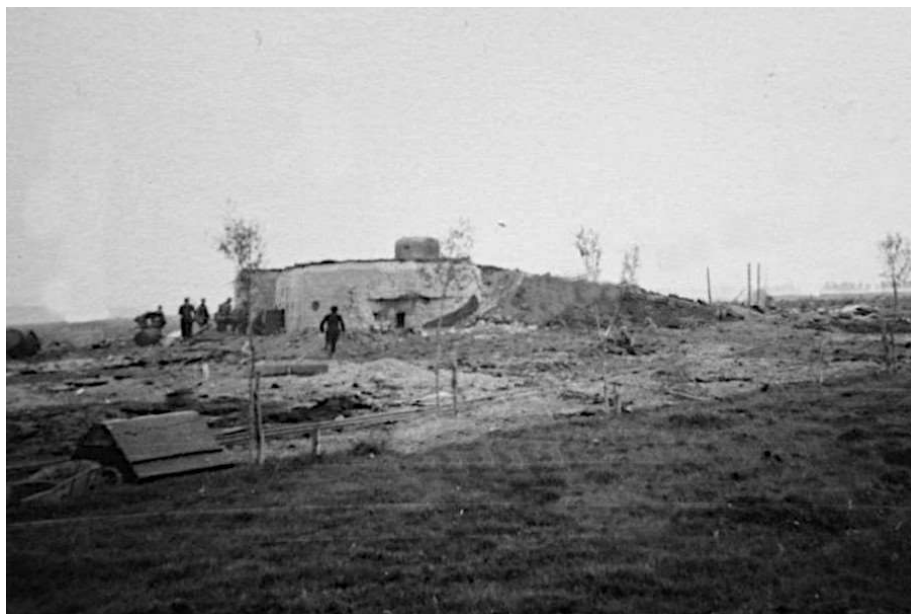
Fot. 01. Schron Kurpiki widziany od strony bocznej. Zwracają uwagę ślady ostrzału. Podobnie jak w Węgierskiej Górze wokół schronu jest w zasadzie plac budowy: przed schronem widoczne są słupy dawnego ogrodzenia, a w lewej części kadru taczka i fragment wagonika obok torów kolejki wąskotorowej. Fotografia dokumentalna.

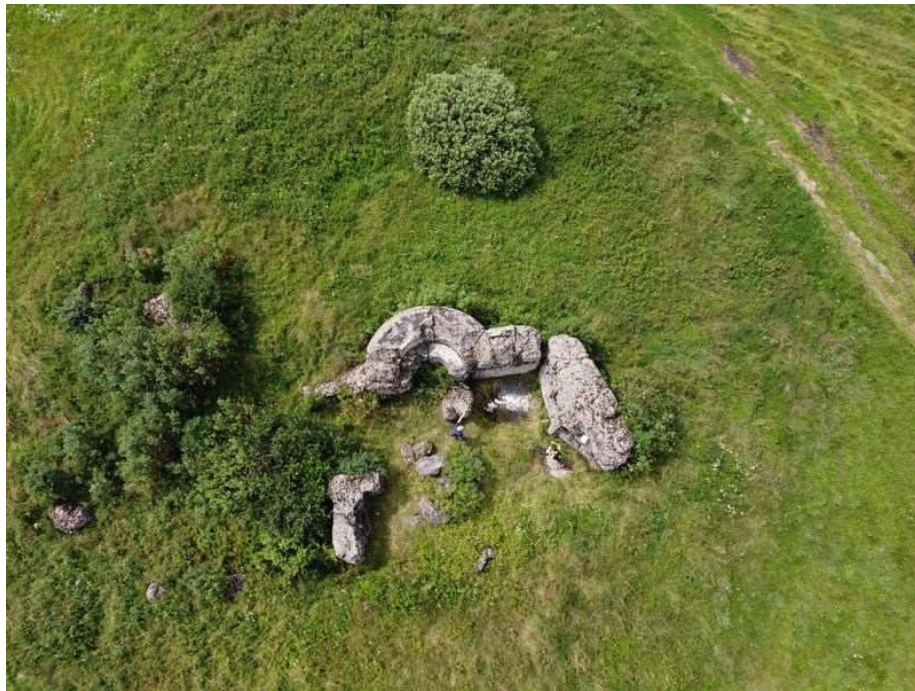
Fot. 02. Ruina schronu Kurpiki z lotu ptaka. Fot. Marcin Dudek.

W 1944 r. schron „Kurpiki” został wysadzony i obecnie jest malowniczą ruiną. Jego opis stanowi jedynie próbę rekonstrukcji opartą o badania terenowe, źródła archiwalne oraz fotografie dokumentalne. Był to niewielki schron bojowy, wybudowany w klasie odporności „220 mm”. Grubość ścian wahała się od 1 do 2 metrów. Ze względu na podmokły teren został wybudowany na palach drewnianych (wg J. Arabskiego) oraz w wannie wodoszczelnej. Należy zwrócić uwagę, że wykonano zaokrąglenia naroży ścian, ale naroża stropu zamiast zaokrągłeń otrzymały jedynie ścięte krawędzie. Obiekt składał się z kilku pomieszczeń: podszybia kopuły pancernej, izby załogi, dwóch izb bojowych, przedsionka oraz maszynowni. Nieustalonym pozostaje, czy posiadał wydzieloną szluzę przeciwgazową, czy też izbę filtra przeciwkurzowego i składu paliw (funkcję dwóch ostatnich mogło pełnić jedno pomieszczenie).

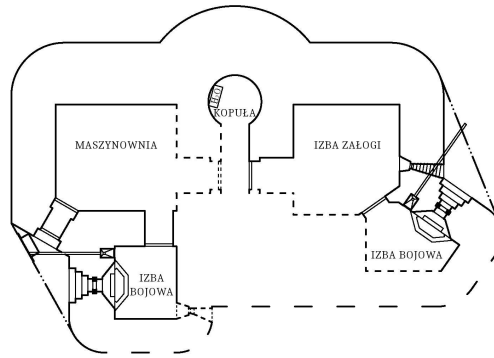
Rys. 01. Plan schronu. Próba rekonstrukcji.

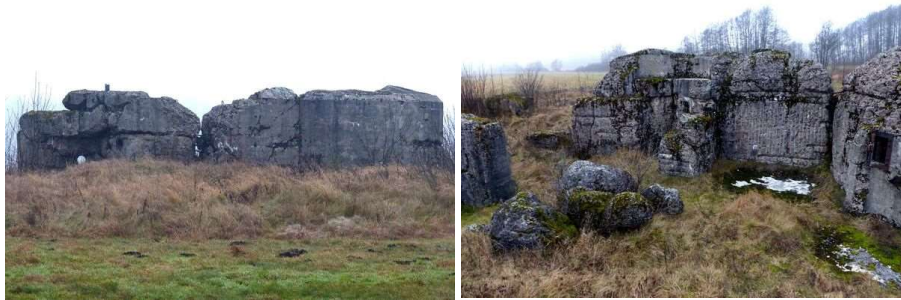
Fot. 03. Schron od czoła. Po lewej stronie widoczna strzelnica ścienna ckm skierowana silnie na przedpole. Po prawej przedpiersie kopuły pancernej. Zwraca uwagę ścięte naroże przedpiersia. Fot. Łukasz Drzensła.

Fot. 04. Wnętrze obiektu. W centrum kadru podszycie kopuły pancernej, po prawej od niego izba załogi. Fot. Łukasz Drzensła.

Uzbrojenie stanowiły trzy ciężkie karabiny maszynowe: dwa w strzelnicach ściennych oraz jeden w kopule pancernej. Zachowane w podszyciu kopuły pancernej śruby do montażu zbiornika wyrównawczego na wodę chłodzenia ckm wskazują na zamiar użycia ckm-ów Browning lub Maxim (w niektórych umocnieniach planowano już wykorzystanie projektowanych ckm C4). W strzelnicach ściennych użyto (docelowo) gazoszczelnych panczerzy typu 39. Każda ze strzelnic mogła być dodatkowo flankowana przy pomocy broni ręcznej; lewoskrzydłowa z wyłazu, a prawoskrzydłowa ze strzelnicy broni ręcznej o niestandardowym stopniowaniu przeciwykoszetowym. Każdej strzelnicy ściennej ckm towarzyszyła raketnica do oświetlania pola walki. Kopuła pancerna, jaką użyto w obiekcie prawdopodobnie była kopułą gazoszczelną typu 38. Pozostaje nieustalone, czy wyprodukowano ją w 1938, czy 1939 r. Osadzono ją w okrągłym szybie technologicznym, po 1938 r. stosowanym jedynie sporadycznie (zastępowano go wielokątnym).

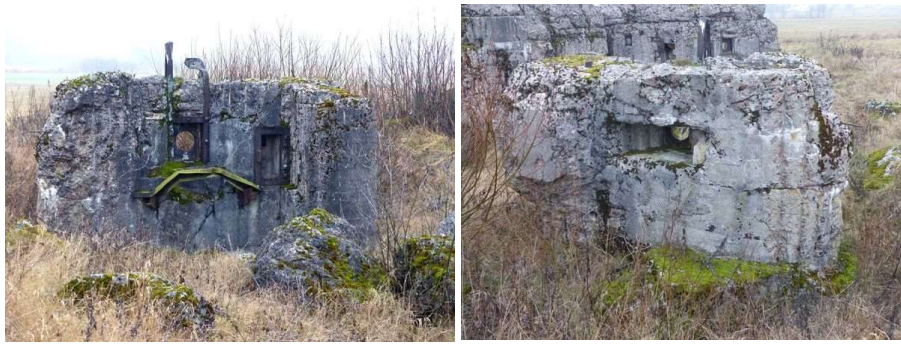
Fot. 05. Ruina izby bojowej z lewostronną strzelnicą ckm. Fot. Łukasz Drzensła.

Fot. 06. Lewostronna strzelnica ckm. Po lewej lico wyjścia awaryjnego. U dołu fotografii fragment wanny wodoszczelnej. W głębi kadru widoczna prawostronna strzelnica ckm. Fot. Łukasz Drzensła.
